# Tilstandsrapport

Fritidsbolig

Gruvskrabben 87, 2580 FOLLDAL

Oppdragsnr.: 11741-1582

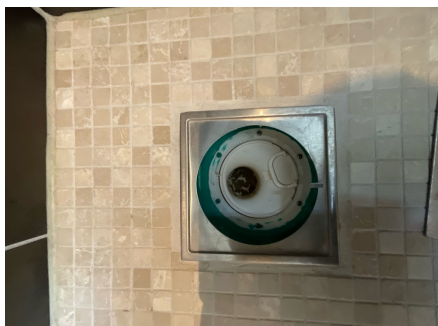
## 1.ETASJE > VASKEROM

### TG 1 Sanitærutstyr og innredning
