# Tilstandsrapport

Fritidsbolig

Gamle Skarvegen 163, 7340 OPPDAL

Befaringsdato: 30.07.2025

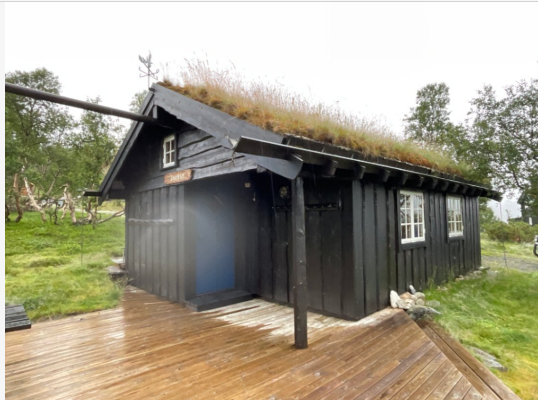
## Anneks

Annekset er oppført i en etasje over stripefundamenter i betong. Veggkonstruksjonen er i bindingsverk og er utvendig kledd med stående og liggende villmarkspanel. Taket har saltaksform og er tekket med torv. Det registreres skjevheter i gulv, noe som også påvirker innvendige dører. Ut over dette er bygningen ikke tilstandsvurdert.
