# Tilstandsrapport

Enebolig

Elvedalsveien 964, 3158 ANDEBU

Befaringsdato: 18.07.2025

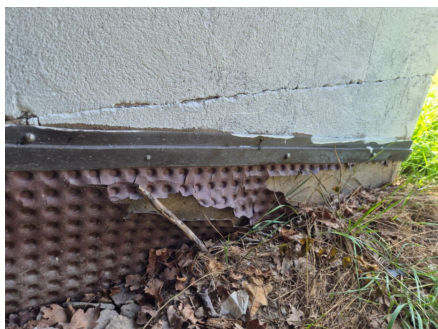
### Grunnmur og fundamenter

Dreneringen har begrenset funksjon og det er påvist for høye fuktverdier i kjeller.

Om fukt skal fjernes må det redneres rundt hele boligen.
