Elvedalsveien 964, 3158 ANDEBU

**Koselig enebolig med uthus og  
garasje. Hele 3,7 mål tomt!  
Godkjent renseanlegg fra 2018.**

# Tilstandsrapport

Befaringsdato: 18.07.2025

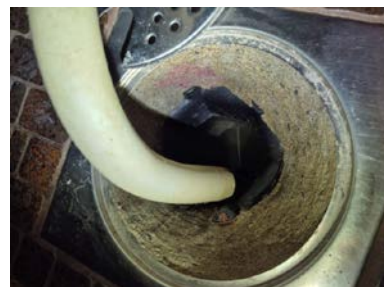
### 1. ETASJE > BAD

Gulvlist er utført i treverk, et materiale som er følsomt for fukt. Det bør ikke benyttes fuktømfintlige materialer i våtsoner.

Bruk av trelist i nedre del av vegg medfører økt risiko for oppfukning og skade ved eventuell lekkasje eller søl.

- Det er påvist at høydeforskjell fra topp slukrist til gulv/synlig topp membran ved dørterskel er mindre enn 25 mm.
- Det er påvist avvik i fallforhold til sluk i forhold til krav i forskrift på byggetidspunktet.

- Til tross for avviket i fall/høydeforskjell til sluk, vil gulvet fortsatt kunne lede vann mot sluket, men med redusert effektivitet. Dette kan potensielt øke risikoen for vannansamling i enkelte områder av badet.

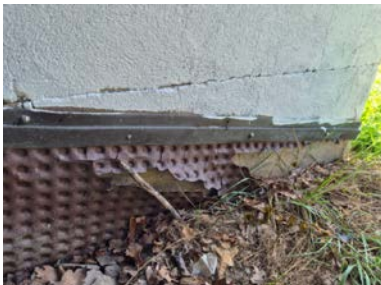
### TG 2 Grunnmur og fundamenter

Grunnmur oppført av betong og lettbetongblokker. Utvendig pusset og malt.

- Grunnmuren har sprekkdannelser.
