# Tilstandsrapport

Boligbygg med flere boenheter

Fredensborgveien 13 B, 0177 OSLO

Befaringsdato: 11.06.2025

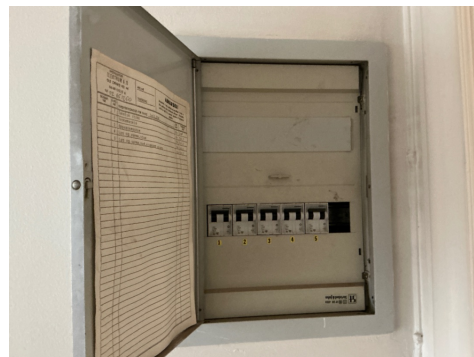
## Inntak og sikringsskap

10. Er det tegn på at kabelinnføringer og hull i inntak og sikringsskap ikke er tette, så langt dette er mulig å sjekke uten å fjerne kapslinger?  
**Nei**
11. Finnes det kursfortegnelse, og er den i samsvar med antall sikringer?  
**Ja**
12. Foreta en helhetsvurdering av det elektriske anlegget, dets alder, allmenne tilstand og fare for liv og helse. Bør det elektriske anlegget ha en utvidet el-kontroll?  
**Ja Det anbefales at anlegget kontrolleres av autorisert foretak.**
