# Lekker og velholdt enebolig med god planløsning!

| Tilstandsrapport ..... | 43 |

Befaringsdato: 05.02.2026

Rapportdato: 29.03.2026

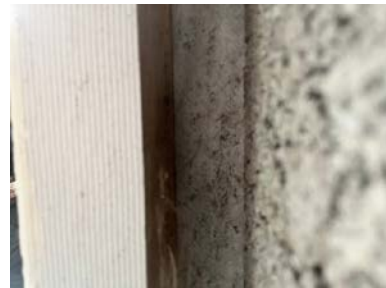
Lekter bak kledningen er ut fra det som er mulig å fastslå uten å demontere kledning montert horisontalt direkte på bindingsverket, dette er ikke i henhold til anbefalinger i bygghandboken 542.101 dette medfører dårlig lufting bak kledningen og at vann som kommer inn bak kledningen ikke fritt kan renne ut i nedkant på vegg. Dette gir økt risiko for råteskader på bordkledning og på veggkonstruksjon. Kledningen har åpninger i nedkant på vegg der det kan være mulig for mus å ta seg inn.

Åpning i kledning der mus kan komme inn

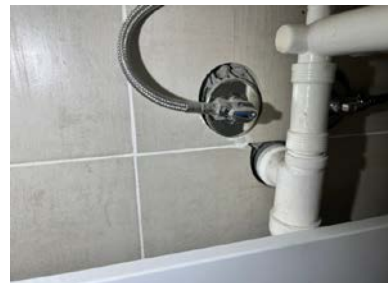
Tetting rundt rør i vegg

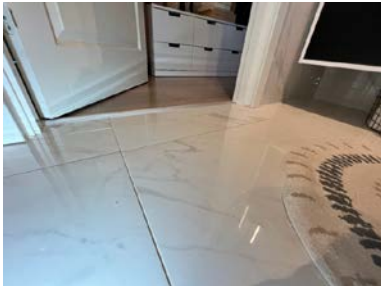
Ikke oppkant under dør

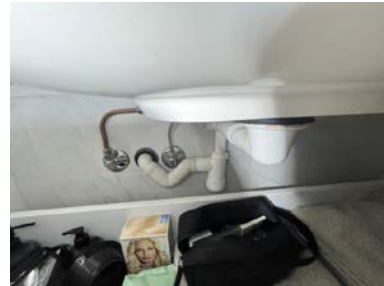
Tetting rundt rør i vegg
