# Tilstandsrapport

Rekkehus

Ternevegen 32, 8665 MOSJØEN

Befaringsdato: 12.09.2025

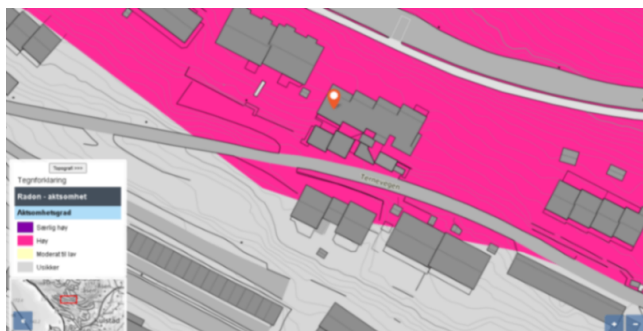
Temakart - radon.

- Det bør gjennomføres radonmålinger.

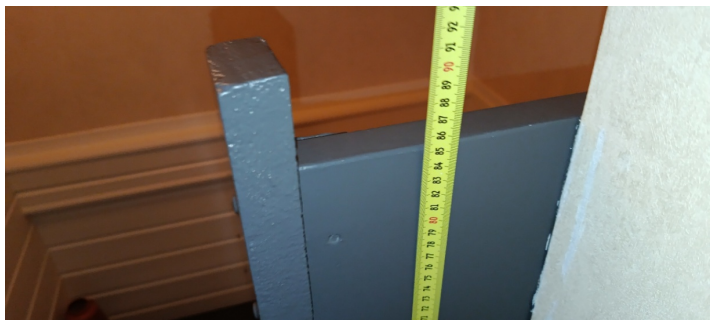
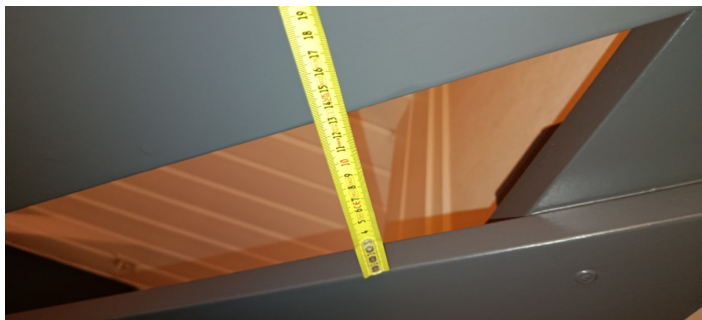
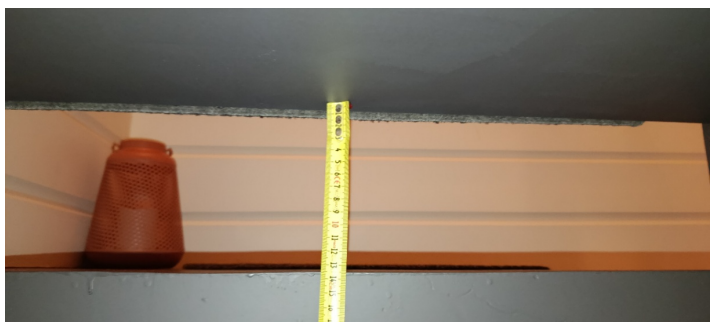
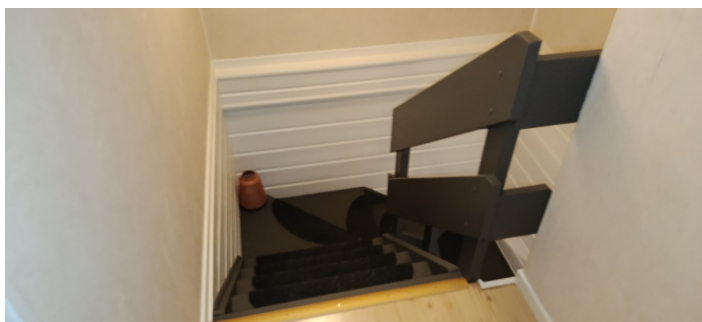
Rekkverk i trapper og ramper skal ha høyde minimum 0,9 m over gulv eller trinn. Høydekravet gjelder også rekkverk på mellomrepos og returrekkverk på repos.

Rekkverk skal utformes slik at de forhindrer klatring. Horisontale eller skrå spalter i rekkverket må være maks 20 mm slik at man ikke kan få fotfeste i rekkverket.

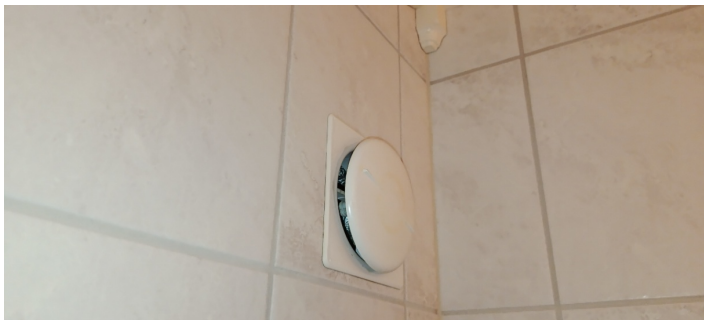
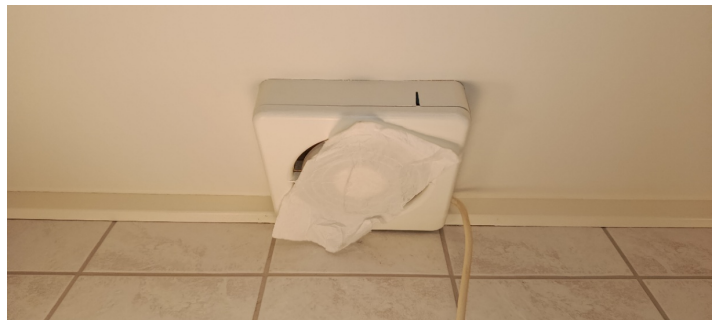
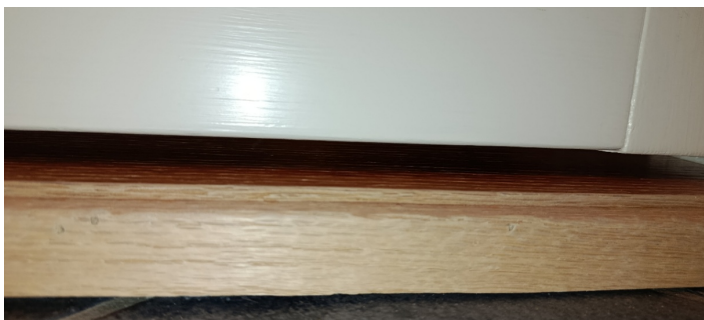
Våtrommet har naturlig ventilasjon og avtrekk med elektrisk styrt vifte.  
Tilluft via luftespalte under dørbladet.

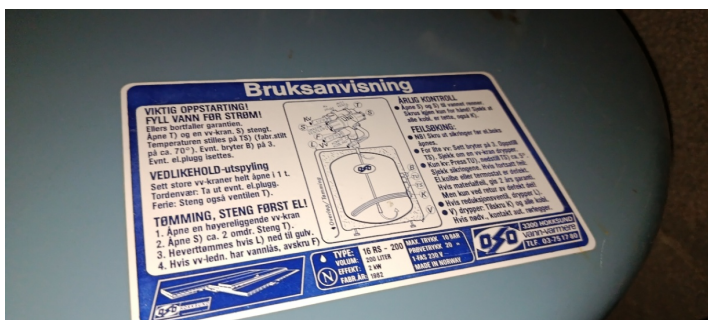
Varmtvannsberedere må iht. NEK:400 monteres med fast el-tilkobling, men det var ikke krav på monterings tidspunktet.  
Ut ifra alder kan skader plutselig oppstå på eldre tanker.

- Det bør etableres tilfredsstillende el-tilkobling etter gjeldende forskrift.
- Det bør etableres tilfredsstillende avrenning eller lekkasjesikring ved varmtvannstank.
