Ternevegen 32, 8665 MOSJØEN

**Rekkehus med garasje i rolig og barnevennlig område nær Mosjøen sentrum, med gode solforhold og fjordutsikt**

## Nøkkelinformasjon

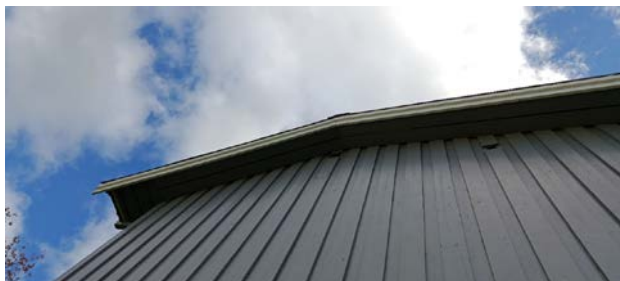
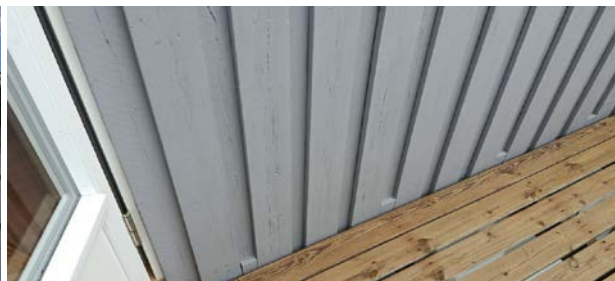
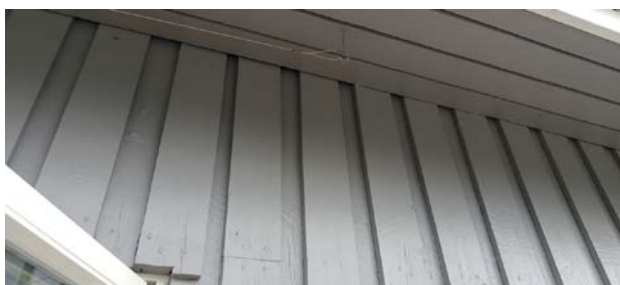
### Vurdering av avvik:

## Konsekvens/tiltak

- Lokal utbedring/utskiftning bør utføres.

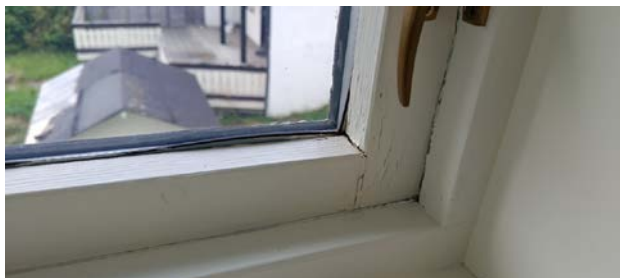
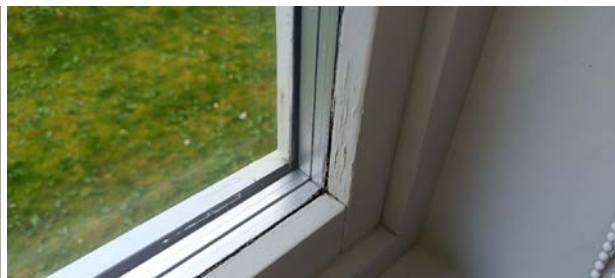
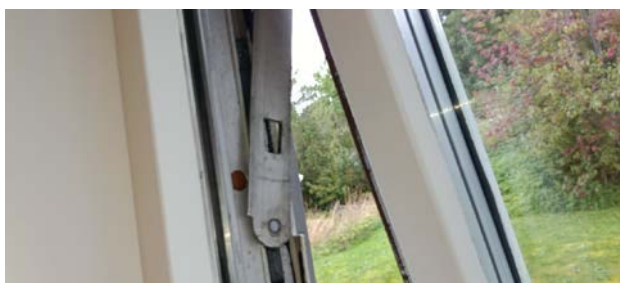
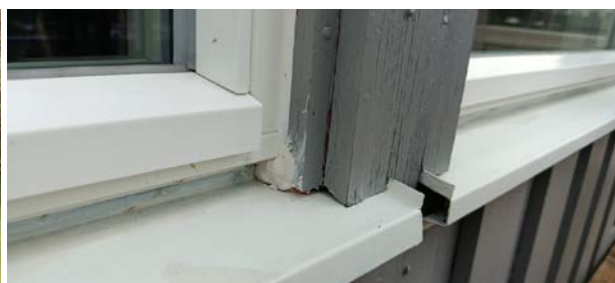
### Vurdering av avvik:

- Kondensering på enkelte glass har medført fuktskader i treverk som kan medføre utskiftningsbehov av enkelte vinduer.

Omrammingen bør monteres minimum 6 mm fra vannbrettet for å redusere risikoen for vannoppsug og påfølgende fuktskader i karm og veggkonstruksjon.

Defekt åpningsstopper på vinduet bør utbedres for å sikre funksjonalitet og forhindre skade på vinduet.

Enkelte vinduer bør justeres.

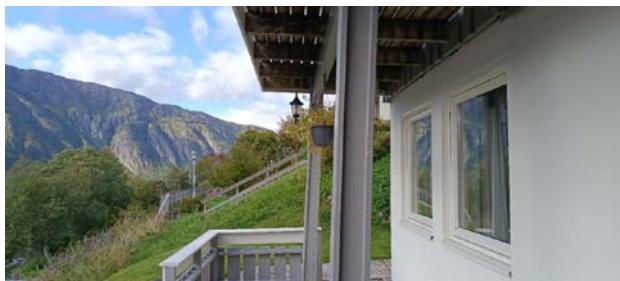
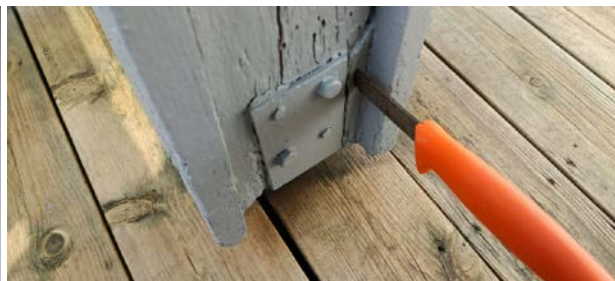
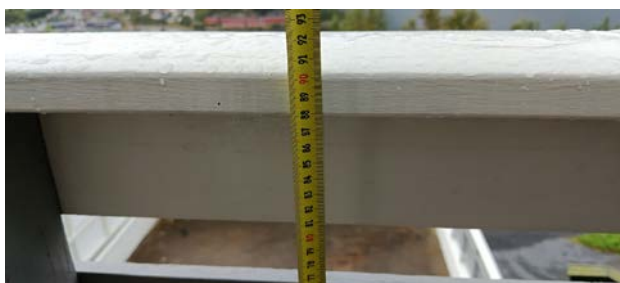
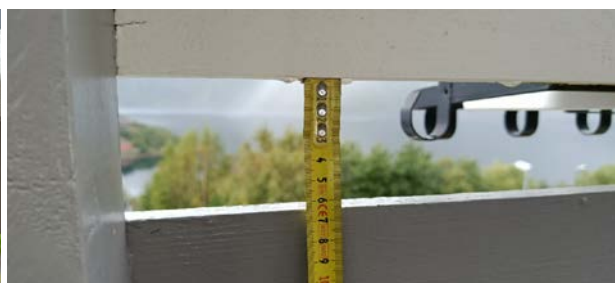
### Vurdering av avvik:

Manglende beslag mellom altan og vegg kan føre til vanninntrengning og råteskader, og bør utbedres ved å montere korrekt beslag som leder vann bort fra konstruksjonen.

- Beslag må skiftes ut/monteres.
- Påviste skader må utbedres.

Søylene på altanen må rettes/byttes.

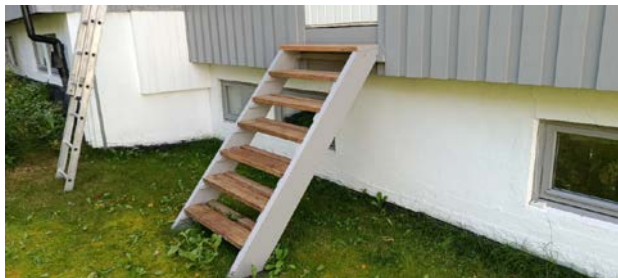
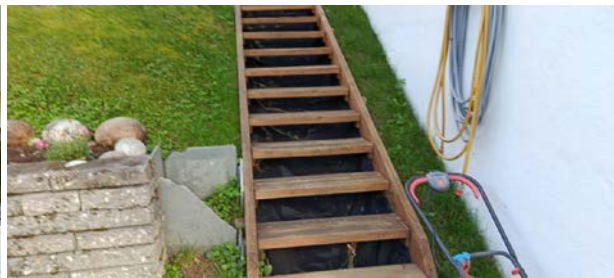
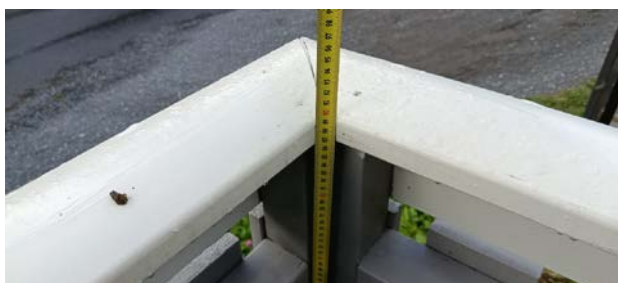
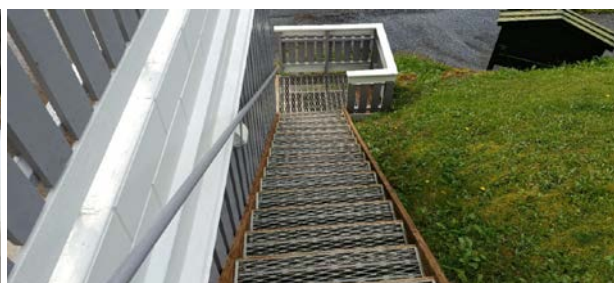
## Vurdering av avvik:

- Rekkverk må monteres for å lukke avviket.

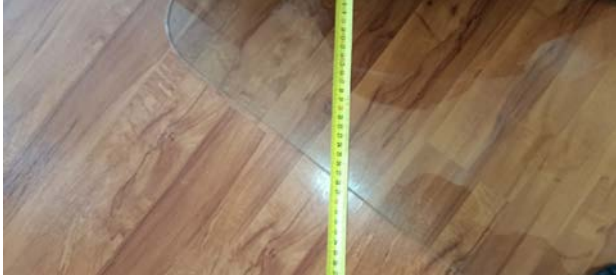
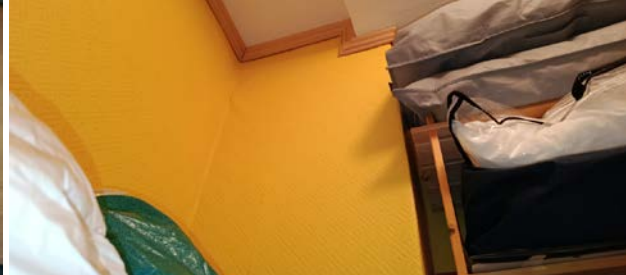
### Vurdering av avvik:

Yttersiden på skorstein må gjøres tilgjengelig for ettersyn slik at eventuelle skader kan oppdages.

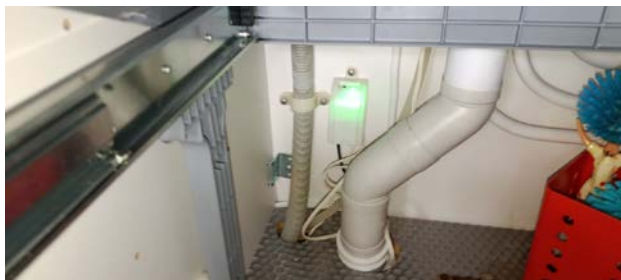
Kontroll av røropplegg.

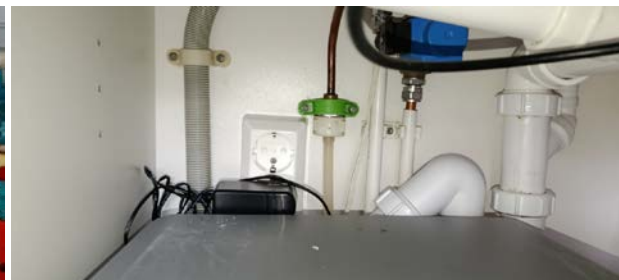
Kontroll av røropplegg.

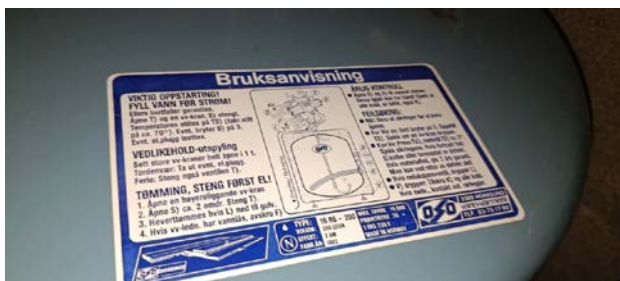
Varmtvannsberedere må iht. NEK:400 monteres med fast el-tilkobling, men det var ikke krav på monterings tidspunktet.  
Ut ifra alder kan skader plutselig oppstå på eldre tanker.

- Det bør etableres tilfredsstillende el-tilkobling etter gjeldende forskrift.
- Det bør etableres tilfredsstillende avrenning eller lekkasjesikring ved varmtvannstank.
