# Tilstandsrapport

Enebolig

Rugdevegen 14, 2211 KONGSVINGER

Rapportdato: 23.10.2024

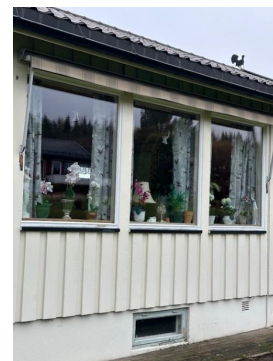
- Det er påvist vinduer med fukt/råteskader.
- Karmene i vinduer er slitte og det er sprekker i trevirket.

- Vinduer med råteskader må erstattes med nye.
- Det må påregnes noe vedlikehold og at enkelte vinduer må skiftes ut.

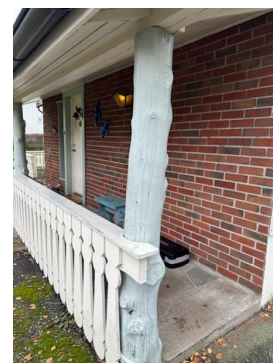
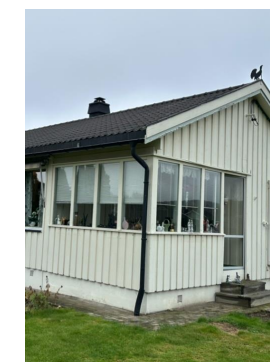
- Det er påvist fukt/råteskader i konstruksjonen.

- Råteskadede konstruksjoner må skiftes ut.

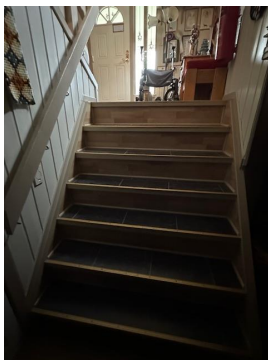
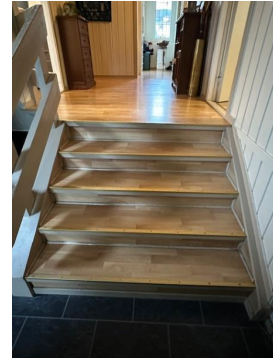
- Åpninger er såpass store at det ut ifra sikkerhetsmessige forhold anbefales å lage mindre åpninger.
- Håndløper bør monteres, men det var ikke krav på byggetidspunktet.

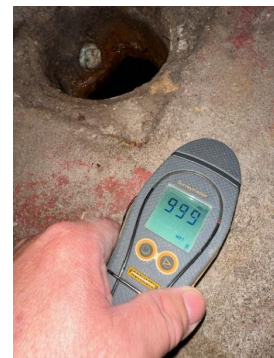
Ved andre fuktundersøkelser enn hulltaking, er det påvist fukt.

Gjennomfør ytterligere undersøkelser og foreta utbedring. Kostnaden her blir liggende under rehabilitering av badet.

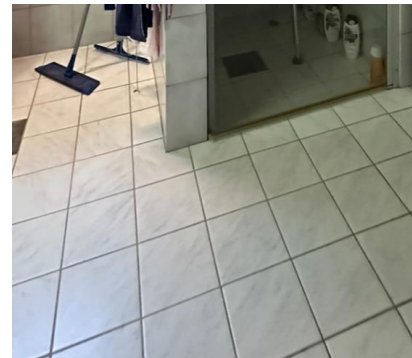
Gulvfliser med varme. Høydeforskjell på gulv fra dørterskel til topp slukrist er 30 mm. Generelt skal det kommenteres om fliser, at ved normal liming er det mangelfull fylling av lim under 10-20% av fliser og bom i deler/hele fliser kan forekomme.

Overvåk tilstanden jevnlig. For å få tilstandsgrad 0 eller 1 må membran oppgraderes.

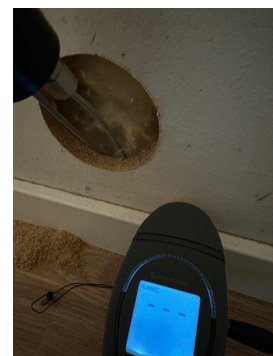
Det er boret hull i vegg. Fuktmåling med pigger inne i vegg - mot bad. Det påvises ikke fukt over normalen.

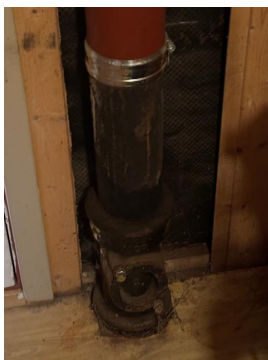
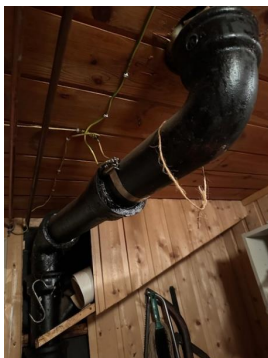
### TG 2 Avløpsrør

Soilrør fra byggeår og plastrør

- Det er ikke behov for utbedringstiltak siden anlegget fungerer i dag, men ut ifra alder kan skader plutselig oppstå på eldre anlegg.

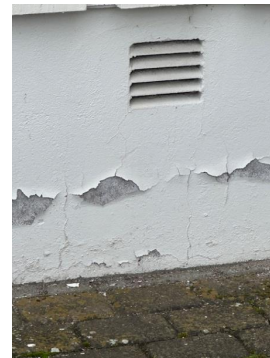
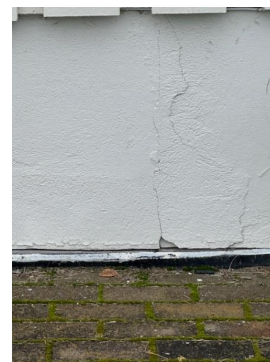
- Grunnmuren har sprekkdannelser.
- Det er registrert løs puss på muroverflater.

- Det må foretas lokal utbedring.
