# Tilstandsrapport

Enebolig

Furuveien 16 , 9325 BARDUFOSS

Befaringsdato: 03.02.2026

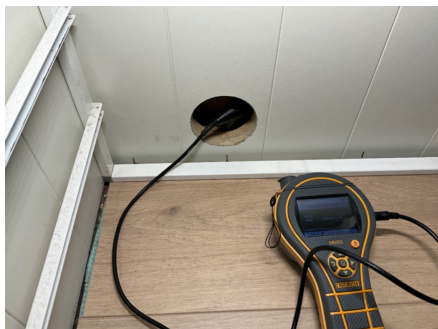
### TG 0 Tilliggende konstruksjoner våtrom

Hulltaking er gjennomført i garderobeskap bak vegg med installasjoner som baderomsinnredning og dusjhjørne.
