# Tilstandsrapport

Vertikaldelt fritidsbolig

Fageråsen 940, 2420 TRYSIL

Befaringsdato: 01.09.2025

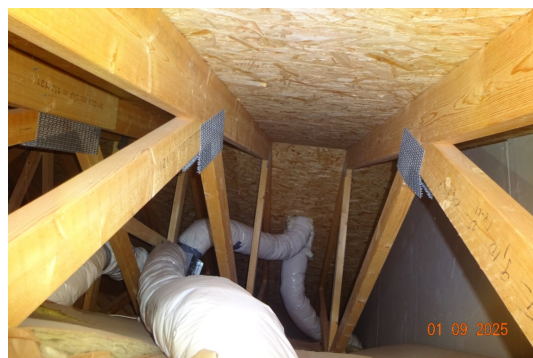
Saltakkonstruksjon.  
Fabrikkerte w-takstoler.  
Himling isolert med mineralull.  
Undertak med OSB-plater.  
Gipsplater i leilighetskille.  
Loft besiktiget fra luke i himling over utvendig bod, begrenset besiktigelse muligheter av loft.  
Overbygget takkonstruksjon over balkong. Understøttet med tresøyle.  
Overbygget tak over inngang.

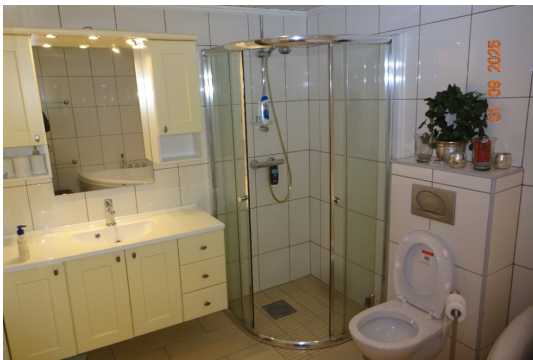
Bad i underetasje fra byggeåret.  
Ingen dokumentasjon.
