Fageråsen 940, 2420 TRYSIL

**Meget pen og Innbydende  
vertikaldelt fritidsbolig over 2  
plan, fra 2007 - 4 sov. 2 bad. Utsikt.  
Ski inn/ut. 124 kvm.**

# Tilstandsrapport

## VERTIKALDELT FRITIDSBOLIG

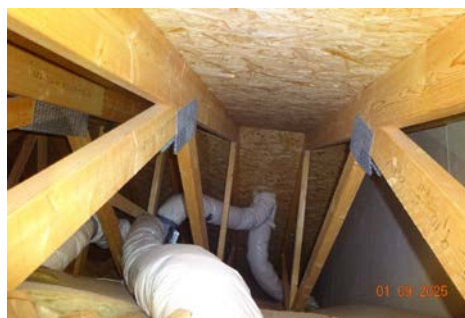
*Punktet må sees i sammenheng med Takteking*

Saltakkonstruksjon.  
Fabrikkerte w-takstoler.  
Himling isolert med mineralull.  
Undertak med OSB-plater.  
Gipsplater i leilighetskille.  
Loft besiktiget fra luke i himling over utvendig bod, begrenset besiktigelse muligheter av loft.  
Overbygget takkonstruksjon over balkong. Understøttet med tresøyle.  
Overbygget tak over inngang.

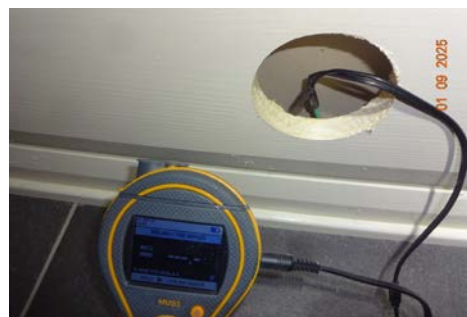
Påforede kjelleryttervegger er en risikokonstruksjon, da underliggende konstruksjonen ikke er tilgjengelig, kan skjule fukt, sprekker og diverse skader.

Har erfaringsmessig hyppigere risiko for fuktskader.

Hulltaking er foretatt, uten å påvise unormale forhold.

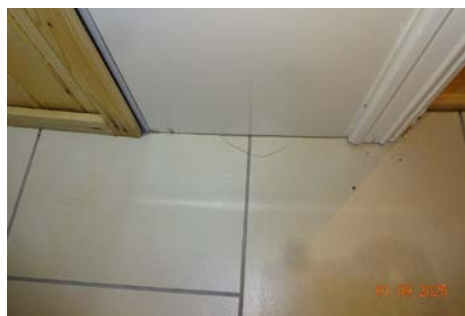
- Det er påvist at høydeforskjell fra topp slukrist til gulv/synlig topp membran ved dørterskel er mindre enn 25 mm.
- Det er påvist avvik i fallforhold til sluk i forhold til krav i forskrift på byggetidspunktet.
- Det er påvist andre avvik:

Det er påvist sprekk i to fliser ved innerdør.

- Til tross for avviket i fall/høydeforskjell til sluk, vil gulvet fortsatt kunne lede vann mot sluket, men med redusert effektivitet. Dette kan potensielt øke risikoen for vannansamling i enkelte områder av badet.
- Det må foretas tiltak for å lukke avviket.

Kostnadsestimat: Under 10 000

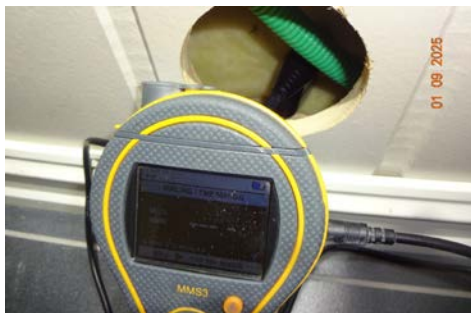
### 1 TG 1 Tilliggende konstruksjoner våtrom

Hulltaking er foretatt nederst på delevegg mot våtsonen. Ved bruk av fuktmåler ble det ikke registrert unormale verdier.

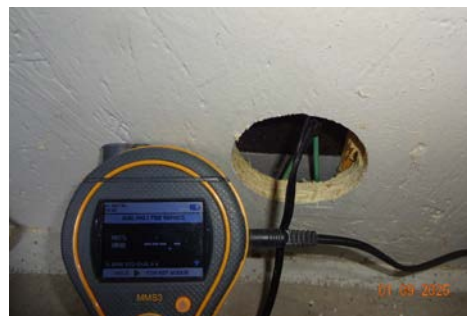
## 1 TG 1 Tilliggende konstruksjoner våtrom

Hulltaking er foretatt nederst på delevegg mot våtsonen. Ved bruk av fuktmåler ble det ikke registrert unormale verdier.
