# Tilstandsrapport

Enebolig

Kurudvegen 17, 2208 KONGSVINGER

Befaringsdato: 08.04.2025

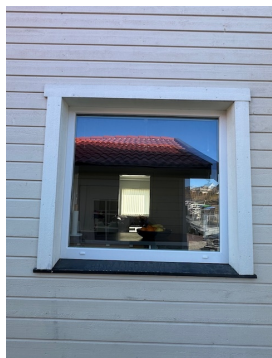
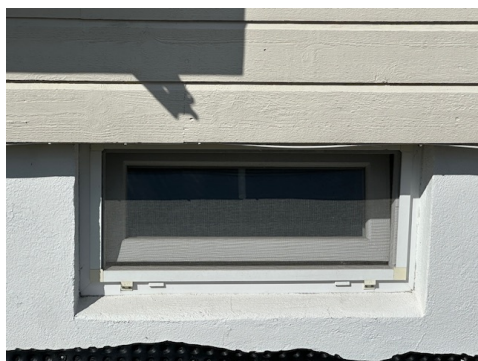
Det bør påregnes utskifting av vinduene fra 1972 og byggeår.

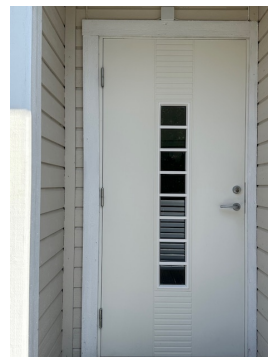
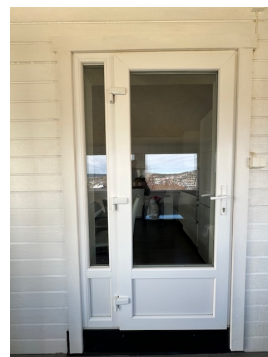
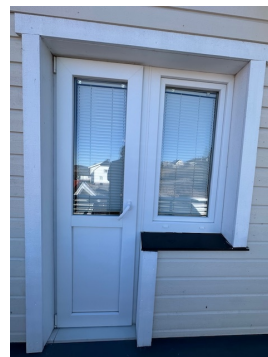
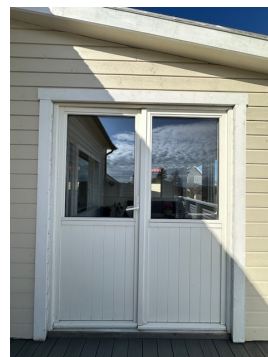
## ! TG 1 Dører

Malt inngangsdør (2017) med glass i dørblad. PVC terrassedør (2016) med 2-lags isolerglass mellom kjøkken og vinterhage samt mellom bad og balkong. To fløyet terrassedør m/glass i vinterhage

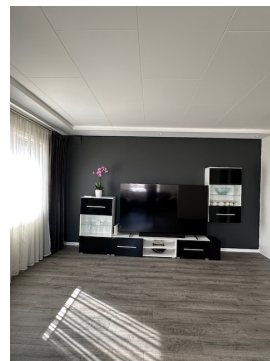
Pene innvendig overflater med en normal bruksslitasje. De fleste innvendige overflater i 1 og 2 etg. er fra perioden 2010 - 2020. Malte lister.

Gulv. Vinyl klikk. Fliser. Laminatgulv. Betonggulv (kjeller).  
Vegger. Malt tapet. Malt mdf. veggplater. Malt betong.  
Tak. Tak-ess (m/spotlight i kjøkken og stue). Betong (kjeller).

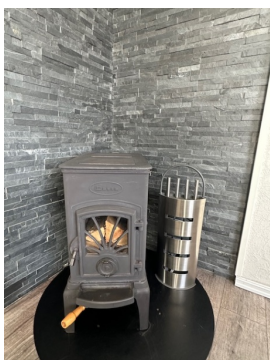
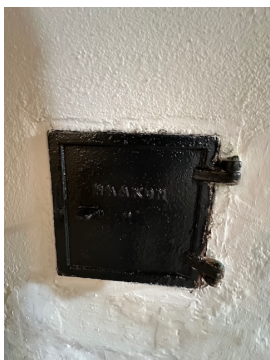
## ! TG 1 Pipe og ildsted

Enløps pipe i teglstein med vedovn (2020) m/glassdør i stue.  
Bruddskifer på brannmur. Feierluke i kjeller.

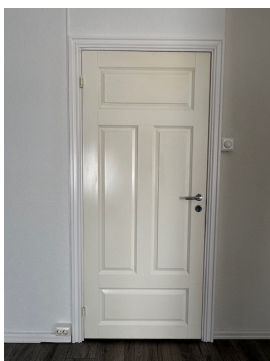
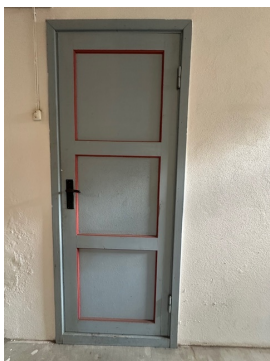
## ! TG 1 Innvendige dører

Formpresset dører fra 2010 - 2020. Malte fyllingsdører i kjeller.

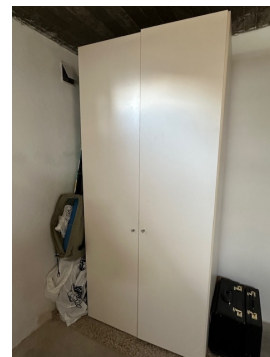
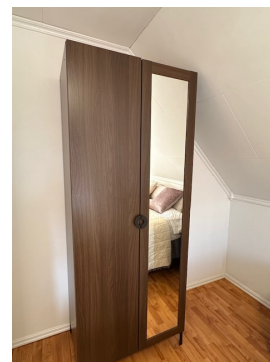
## ! TG 1 Andre innvendige forhold

Garderobeskap i ett soverom og i bod i kjeller. Boder med plassbygde hyller.

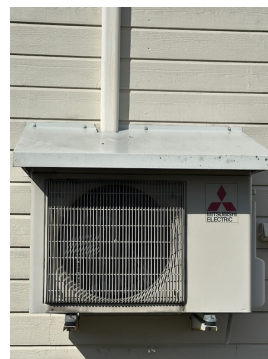
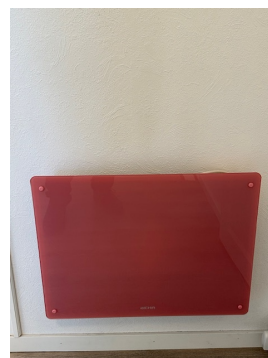
## TG 1 Andre installasjoner

Luft til luft varmepumpe fra 2010. Elektriske panelovn.

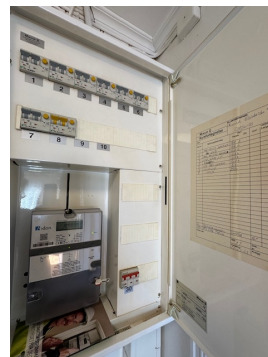
Ved omsetning av bolig vil man få endring i bruk av elektrisk anlegg. Derfor anbefales det på generelt grunnlag at en registrert elektroinstallatør foretar en kontroll av boliginstallasjonen ved eierskifte.

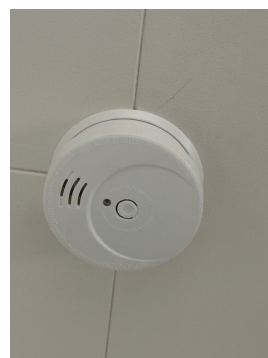
Brannslukker og røykvarslere i huset.

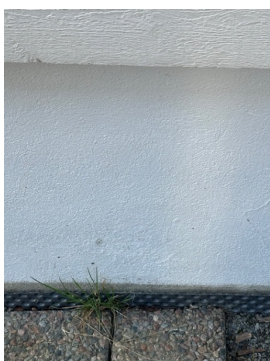
## ! TG 1 Grunnmur og fundamenter

Betongfundament og plasstøpt betonggrunnmur som innvendig er isolert med tresonit. Grunnmur er pusset innvendig.
