# Tilstandsrapport

Enebolig

Brittavegen 9 , 2270 FLISA

Rapportdato: 22.05.2026

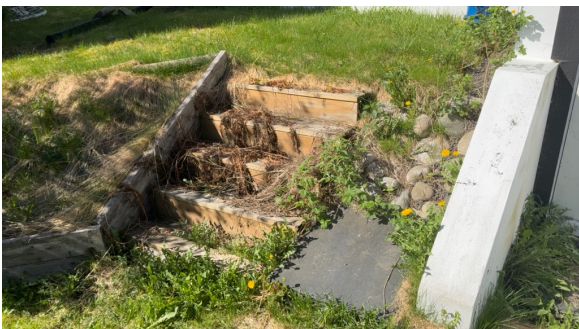
Veranda ved entre: Noe slitasje i form av oppsprekking i treverk.

Med trekonstruksjoner mot bakken finnes det risiko for skjulte råteskader.

Det er ikke krav om montering av rekkverk/håndløper.

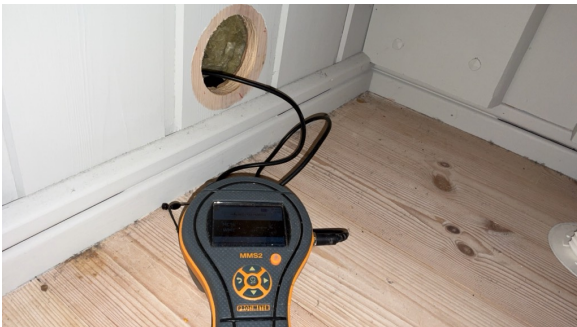
## KJELLER > BAD

Hulltaking er foretatt uten å påvise unormale forhold.

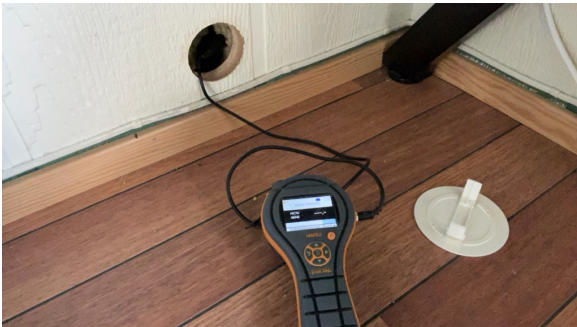
## 1. ETASJE > BAD

Hulltaking er foretatt uten å påvise unormale forhold.

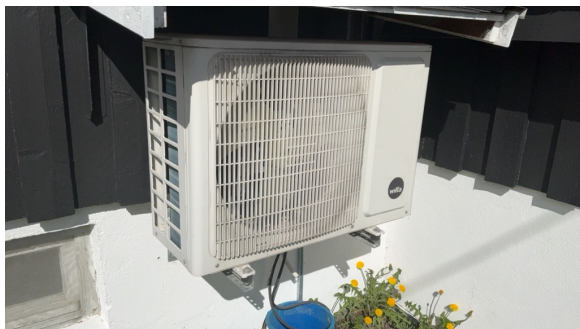
## TG2 Andre VVS-installasjoner - 1

- Det er ikke behov for utbedringstiltak siden VVS-installasjonen(e) fungerer i dag, men ut ifra alder kan skader plutselig oppstå på eldre VVS-installasjoner.
