Tilstandsrapport

Boligbygg med flere boenheter

Morkvegen 47C , 2080 EIDSVOLL

Befaringsdato: 06.03.2026

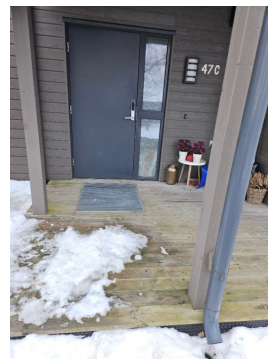
! TG 2 Balkonger, terrasser og rom under balkonger

Terrassebord har stedvis mye tørrsprekker og slitemerker på overflaten. Årsak: Terrassebord har en naturlig slitasje over tid med en forventet levetid.

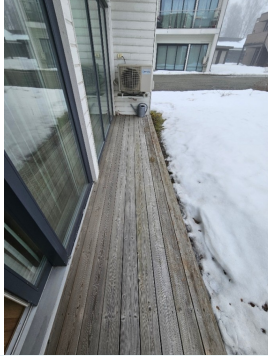
! TG 2 Overflater

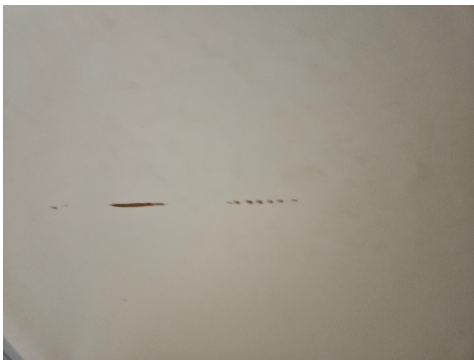
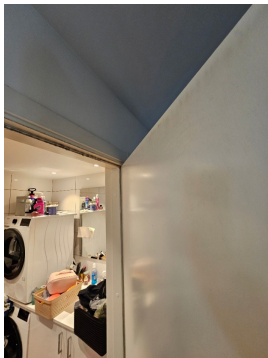
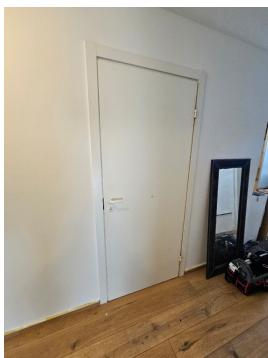
Hjemmelshaver opplyser at innedørene er malt, og at dette ble gjort etter befaringsdagen. Det presiseres at bygnings sakkyndig ikke har vurdert eller inspisert utbedringene, og derfor ikke har satt noen tilstandsgrad. Det anbefales at de nevnte endringene eller utbedringene vurderes nærmere ved en eventuell senere befaring eller av en fagperson, for å sikre en fullgod kontroll. Se bilder av nymalte dører nederst i rapporten.

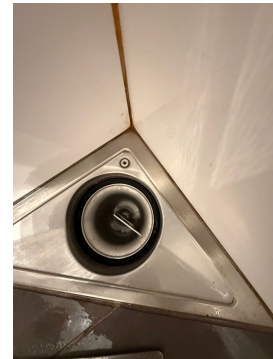
ETASJE > BAD

! TG 1 Sanitærutstyr og innredning

Risiko: Dette gir økt risiko for skjulte skade og andre relevante vedlikeholdsbehov.

Konsekvens: Forholdet kan medføre behov for utbedring og vedlikeholdsbehov.

Anbefalt tiltak: Det anbefales å gjennomføre ytterligere undersøkelser, utført av fagperson, for å avklare årsak og eventuelt behov for utbedring.

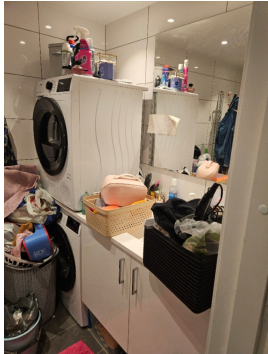
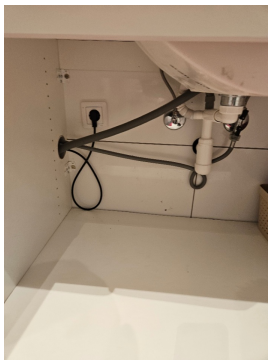
ETASJE > BAD

TC 1 Ventilasjon

Ventilasjonsanlegget er kun visuelt inspisert og hjemmelshaver melder ingen avvik.

For å sikre godt innemiljø er det viktig med utskifting av luft med ett godt fungerende ventilasjonsanlegg. Det anbefales periodisk ettersyn med utskifting av eventuelle filter og rengjøring av byggets kanalsystem og ventilasjonsanlegg.

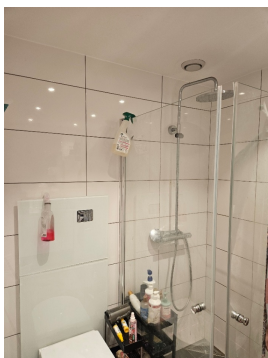
ETASJE > BAD

TC 1 Tilliggende konstruksjoner våtrom

Hulltaking er foretatt uten å påvise unormale forhold. Hulltaking er foretatt ved/i gang. Fuktkvotemåling (vekt%) i konstruksjonen ble målt til under 5 vekt-%.

Det ble også søkt etter fukt på tilgjengelige tilstøtende overflater under beferingen, der det ikke ble avdekket unormale verdier.
