# Tilstandsrapport

Boligbygg med flere boenheter

Morkvegen 47C , 2080 EIDSVOLL

Befaringsdato: 06.03.2026

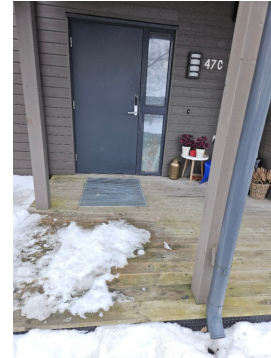
### ! TG 2 Balkonger, terrasser og rom under balkonger

Terrassebord har stedvis mye tørrsprekker og slitemerker på overflaten. Årsak: Terrassebord har en naturlig slitasje over tid med en forventet levetid.

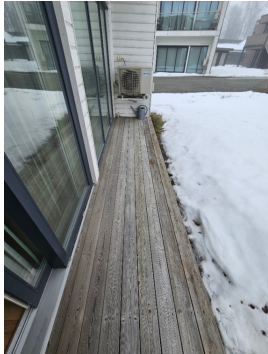
### ! TG 2 Overflater

Risiko: Dette gir økt risiko for skjulte skade, skeivheter og andre relevante vedlikeholdsbehov.

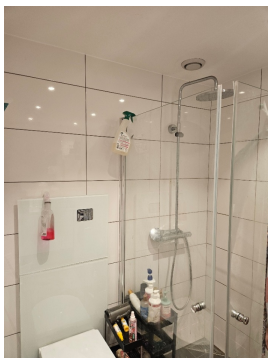
### ! TG 1 Tilliggende konstruksjoner våtrom

Hulltaking er foretatt uten å påvise unormale forhold. Hulltaking er foretatt ved/i gang. Fuktkvotemåling (vekt%) i konstruksjonen ble målt til under 5 vekt-%.

Det ble også søkt etter fukt på tilgjengelige tilstøtende overflater under befaringen, der det ikke ble avdekket unormale verdier.

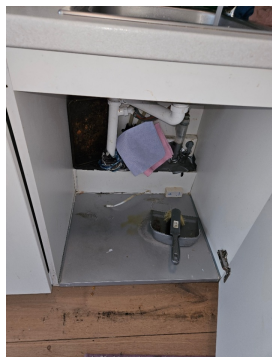
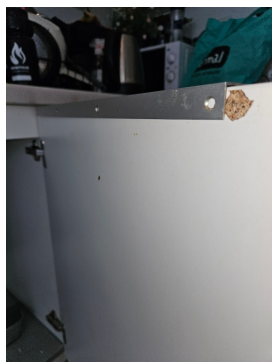
Årsak: Demontere av sokkel er ikke vanlig praksis, da demontering av fastmonterte deler kan medføre til skader.

Konsekvens: Forholdet kan medføre behov for utbedring dersom det viser seg å foreligge skjulte skader.

Hjemmelshaver har i dag dekket til med gaffateip, noe som må regnes som en midlertidig løsning. Hjemmelshaver opplyser videre at sameiet har etablert et tett samarbeid med Pelias Norsk Skadedyrkontroll, som har satt ut flere musefeller rundt hele området. Dette følges opp nøye av sameiet.

Konsekvens: Forholdet kan medføre behov for utbedring av skadede overflater.

Anbefalt tiltak: Det anbefales å vurdere vedlikehold eller lokal utbedring.

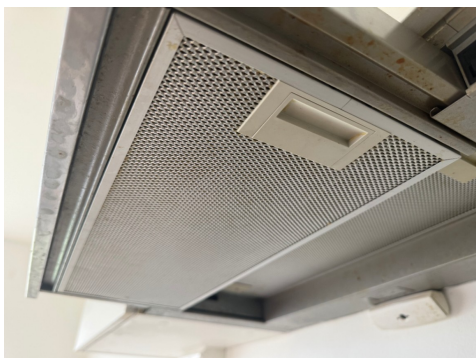
## TG IU Avtrekk

Hjemmelshaver opplyser at ventilasjonsaggregatet er støvsuget og at filteret er byttet, noe som ble gjort etter befaringsdagen. Det presiseres at bygningssakkyndig ikke har vurdert eller inspisert utbedringene, og derfor ikke har satt noen tilstandsgrad. Det anbefales at de nevnte endringene eller utbedringene vurderes nærmere ved en eventuell senere befaring eller av en fagperson, for å sikre en fullgod kontroll. Det presiseres at bildene som er lagt til under dette punktet, er tatt av eieren selv.

For å sikre godt innemiljø er det viktig med utskifting av luft med ett godt fungerende ventilasjonsanlegg. Det anbefales periodisk ettersyn med utskifting av eventuelle filter og rengjøring av byggets kanalsystem og ventilasjonsanlegg.

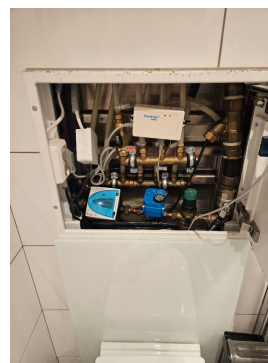
## TG 1 Vannledninger

Kraner og avløp i oppvaskbenk og servantskap er testet, uten at det ble registrert noe avdrupp fra vannrør.

Innvendige vannrør vurderes å ha normal slitasje etter alder og bruk
