O E Rølvaags vei 2C, 8626 MO I RANA

**Herlig, stor og påkostet 5-roms andelsleilighet over 2-plan. Hele 4 soverom, 2 bad, garasjeplass.**

# Tilstandsrapport

Befaringsdato: 05.08.2025

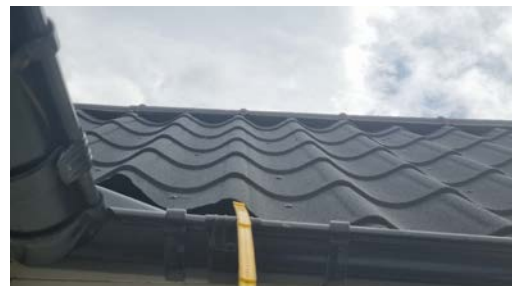
Manglende tetteslister kan føre til at snø og nedbør trenger inn under takplatene og inn i takkonstruksjonen. Over tid kan dette medføre økt risiko for fuktbelastning og potensielle skader på konstruksjonen. Det anbefales å få utført en nærmere vurdering av takfot og kilrenner med hensyn til tetting, og montere egnet tettemateriale der dette mangler.

Det ble ikke registrert tettelist.

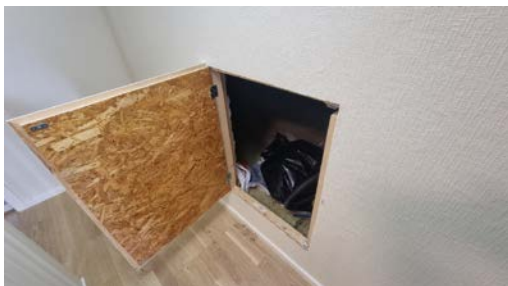
I tillegg er det montert luker/dører i kneveggene som er uisolerte og uten tetningslister. Dette gir økt varmetap og luftlekkasjer, som ytterligere forsterker risikoen for kondensproblematikk i konstruksjonen. Ved visuell kontroll er det registrert dampsperre plassert på kald side av isolasjonen i én av kneveggene. Dette er en feilaktig plassering, da dampsperre skal ligge på varm side av isolasjonen for å hindre at varm og fuktig inneluft trenger inn i konstruksjonen.

Uisolert dør/luke.

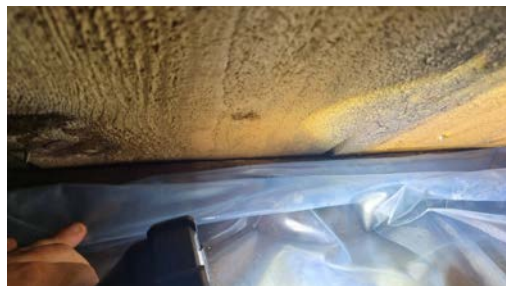
Det har ikke vært mulig å verifisere dampsperrens utførelse i de gjenbygde delene. Manglende eller feil utført dampsperre kan føre til at varm og fuktig inneluft trenger opp i takkonstruksjonen, noe som øker risikoen for kondens og påfølgende fuktskader. Ved visuell inspeksjon fra knekott ble det ikke observert luftespalte mellom den isolerte delen av takkonstruksjonen og taktro. Det har heller ikke vært mulig å vurdere eventuell lufting ved mønet. Det er registrert diffusjonstett undertak, noe som forutsetter at luftingen i den lukkede takkonstruksjonen er tilstrekkelig. Manglende lufting vil kunne medføre kondensering og fuktproblematikk.

Ingen visuell luftespalte på isolert del av takkonstruksjonen.

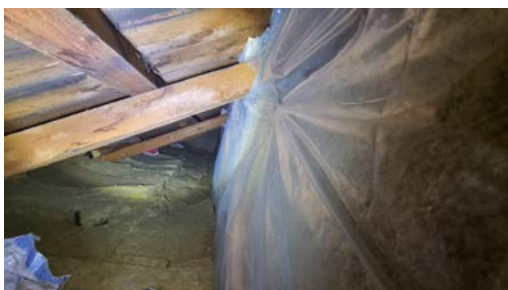
Feilplassert dampsperre kan føre til at fukt stenges inne i konstruksjonen, noe som øker risikoen for kondens, fuktskader, råte og mugg over tid.

Det er dampsperre på kald side av knevegg

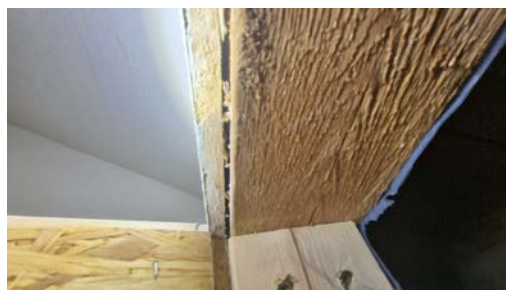
Det ble heller ikke visuelt bekreftet dampsperre i himlingen i etasjen under. Ved manglende dampsperre i tilstøtende konstruksjoner til knekott, er det risiko for at varm og fuktig inneluft kan trenge inn i kalde deler av konstruksjonen. Dette øker faren for kondensering og påfølgende fuktskader.

Ingen visuell synlig dampsperre på varm side av knevegg.

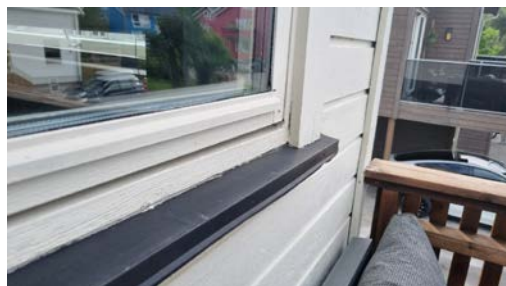
Vindu av tre fra 1983.

Overflatebehandling av værslitte vinduer bør påregnes.

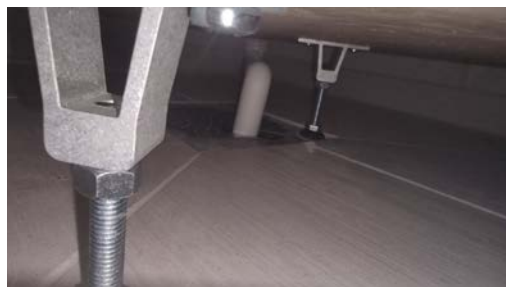
Sluket har begrensede inspeksjonsmuligheter på grunn av manglende rengjøring før befaring. Når sluket ikke er rengjort på forhånd, vil det ofte være umulig å kontrollere det grundig. Dette inkluderer å verifisere om mansjetten, membranen og klemringen er tilfredstillende utført.

Sluk må rengjøres og undersøkes nærmere.

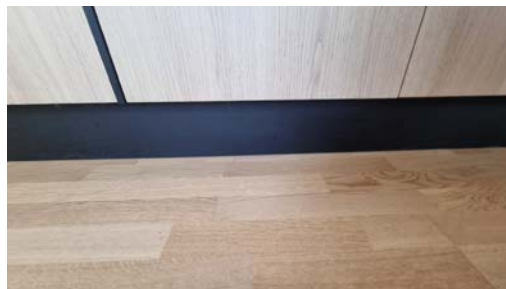
Det mangler luftespalte i sokkel under integrert kjøle- og fryseskap.

Det bør etableres luftespalte.
