O E Rølvaags vei 2C, 8626 MO I RANA

**Herlig, stor og påkostet 5-roms andelsleilighet over 2-plan. Hele 4 soverom, 2 bad, garasjeplass.**

# Tilstandsrapport

Befaringsdato: 05.08.2025

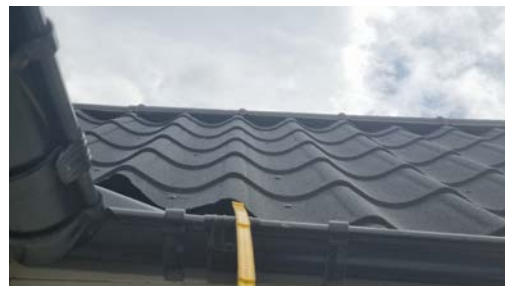
Manglende tetteslister kan føre til at snø og nedbør trenger inn under takplatene og inn i takkonstruksjonen. Over tid kan dette medføre økt risiko for fuktbelastning og potensielle skader på konstruksjonen. Det anbefales å få utført en nærmere vurdering av takfot og kilrenner med hensyn til tetting, og montere egnet tettemateriale der dette mangler.

Det ble ikke registrert tettelist.

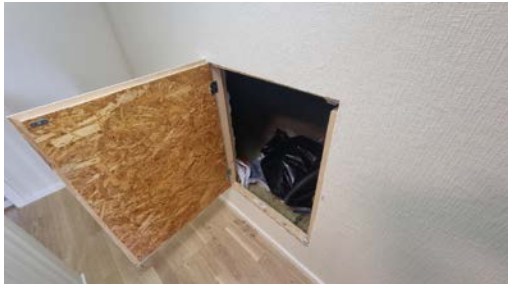
I tillegg er det montert luker/dører i kneveggene som er uisolerte og uten tetningslister. Dette gir økt varmetap og luftlekkasjer, som ytterligere forsterker risikoen for kondensproblematikk i konstruksjonen.

Uisolert dør/luke.

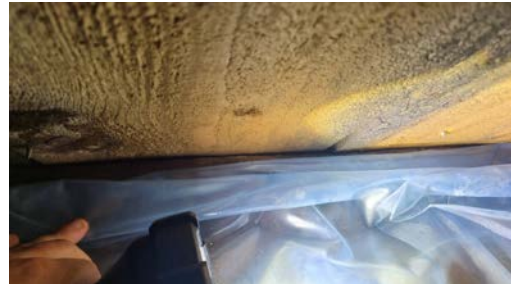
Ingen visuell luftespalte på isolert del av takkonstruksjonen.

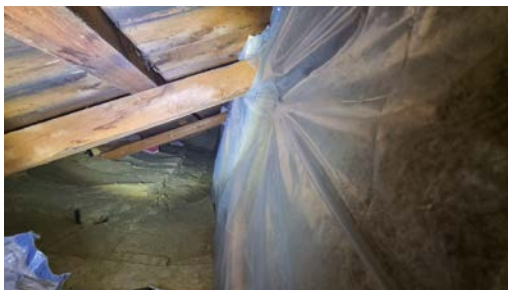
Feilplassert dampsperre kan føre til at fukt stenges inne i konstruksjonen, noe som øker risikoen for kondens, fuktskader, råte og mugg over tid.

Det er dampsperre på kald side av knevegg

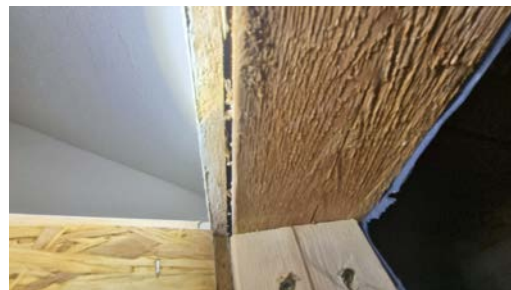
Det ble heller ikke visuelt bekreftet dampsperre i himlingen i etasjen under. Ved manglende dampsperre i tilstøtende konstruksjoner til knekott, er det risiko for at varm og fuktig inneluft kan trenge inn i kalde deler av konstruksjonen. Dette øker faren for kondensering og påfølgende fuktskader.

Ingen visuell synlig dampsperre på varm side av knevegg.

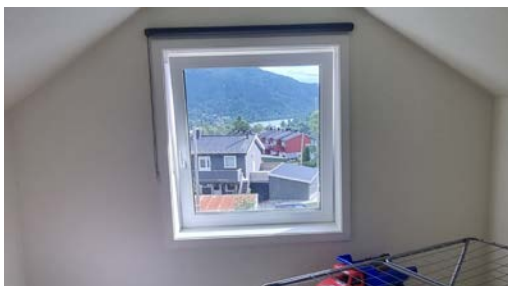
Vindu var vanskelig å lukke igjen etter det har blitt åpnet med sidehengsel funksjon.

Vindu må justeres.

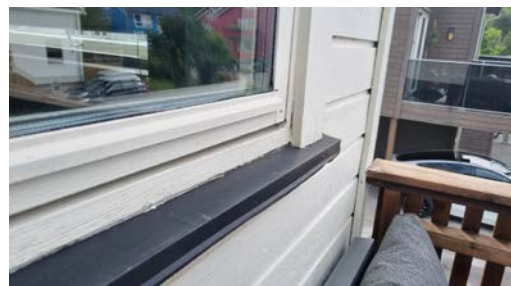
Vindu av tre fra 1983.

Overflatebehandling av værslitte vinduer bør påregnes.

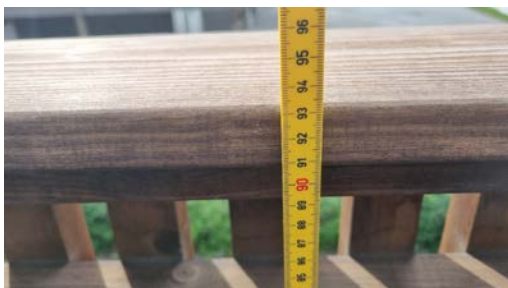
Rekkverket er for lavt i forhold til dagens krav til rekkverkshøyder (100 cm).

- Det er ikke krav om utbedring av rekkverkshøyde opp til dagens forskriftskrav.

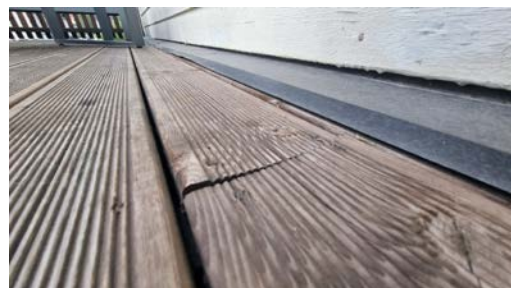
Overgangsbeslaget mellom terrassedekket og ytterveggen er montert oppå terrassebordene, med synlig nedknekk ut mot terrassen. Nedknekken ligger åpent og eksponert oppå bordene, i stedet for å være ført ned mellom to terrassebord slik korrekt utførelse tilsier. I tillegg er beslaget dårlig festet og ligger delvis løst. Dette medfører redusert funksjon som vannavviser og gjør beslaget mer utsatt for mekanisk skade og bevegelse. Løsningen gir ikke tilstrekkelig tetting mot nedbør og øker risikoen for vanninntrengning i underliggende konstruksjon.

Nedknekk på beslag er ikke ført ned mellom terrassebord.

Det bør monteres nytt beslag med korrekt med nedknekk plassert mellom to terrassebord.

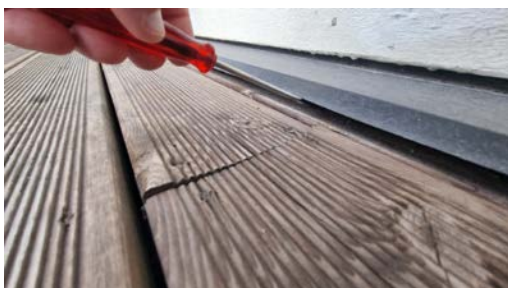
Beslag er dårlig festet/løst

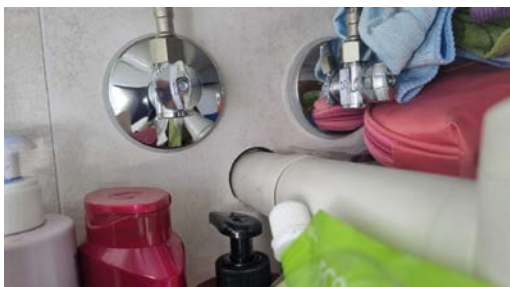
Det er påvist mangelfull/feil utførelse rundt rørgjennomføringer e.l. som gir fare for fukt i konstruksjonen i våtsone.

Det må tettes rundt rørgjennomføring i vegg.

Det må tettes tilfredsstillende rundt rørgjennomføring (avløpsrør) under servant.

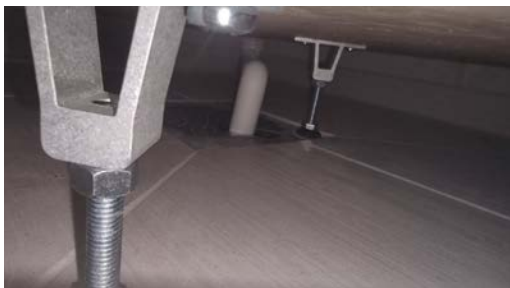
Sluket har begrensede inspeksjonsmuligheter på grunn av manglende rengjøring før befarings.

Sluk må rengjøres og undersøkes nærmere.

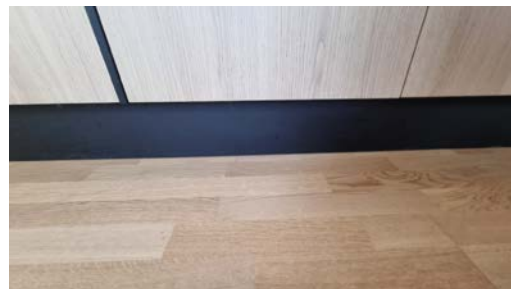
Det mangler luftespalte i sokkel under integrert kjøle- og fryseskap.

Det bør etableres luftespalte.
