# Tilstandsrapport

Enebolig

Fløterhakan 19, 1920 SØRUMSAND

Befaringsdato: 02.10.2025

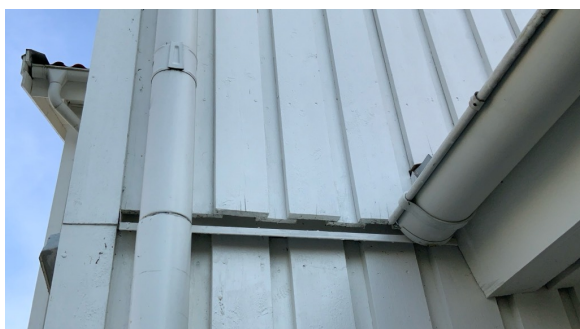
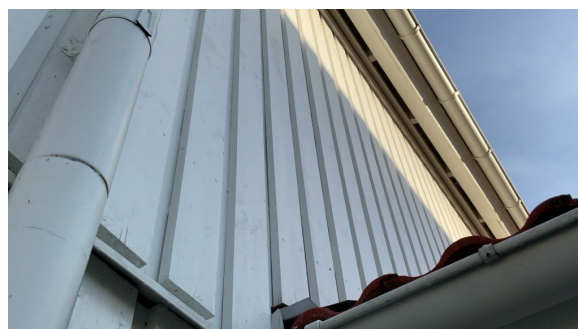
### Veggkonstruksjon

Veggene har bindingsverkskonstruksjon fra byggeår. Fasade/kledning har stående bordkledning.

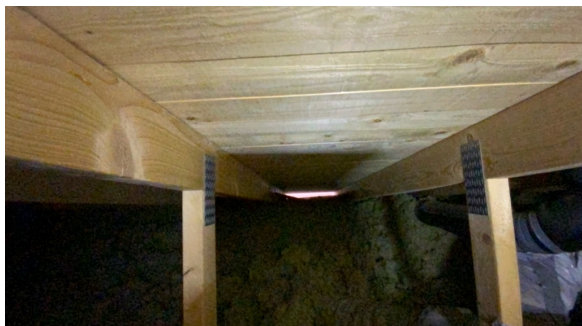
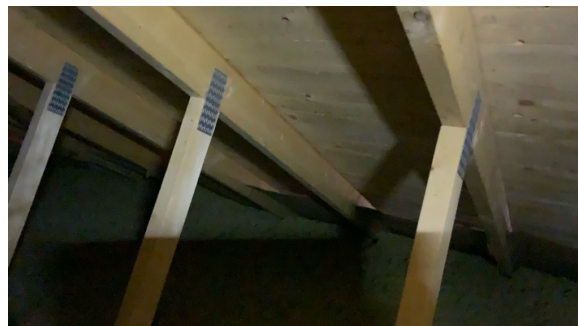
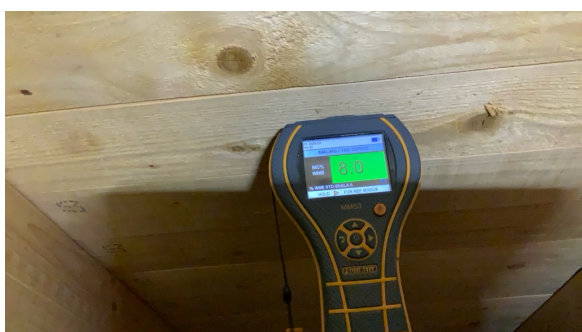
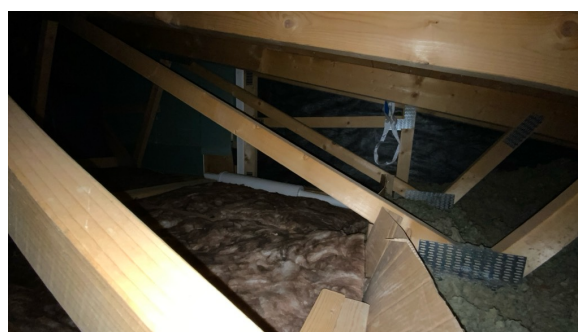
### Takkonstruksjon/Loft

Takkonstruksjonen har W-takstoler i tre med innblåst isolasjon og isolasjonsmatter. Det er kryploft over bod, carport og med tilgang fra loftsluke i bod.

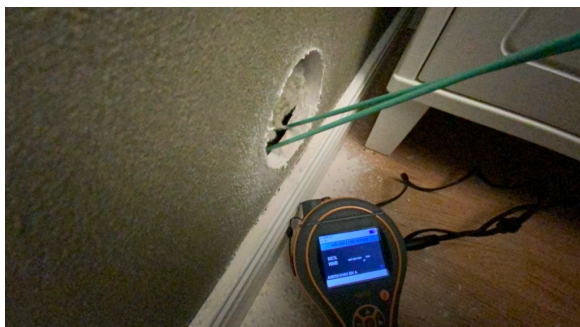
### TG 0 Tilliggende konstruksjoner våtrom

Hulltaking er foretatt uten å påvise unormale forhold. Hulltaking er foretatt ved/i Soverom.

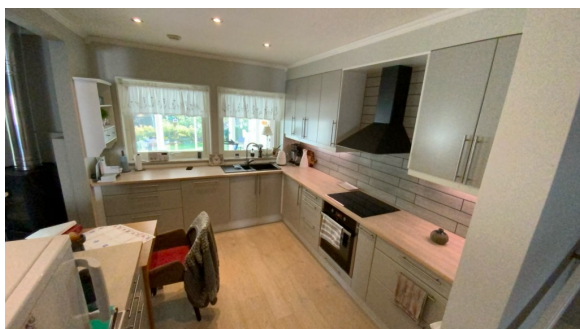
#### TG 1 Overflater og innredning

Kjøkkenet har innredning med glatte fronter. Benkeplaten er av heltre. Det er kjøøl/fryseskap, oppvaskmaskin, induksjonstopp og stekeovn. Kjøkkenet er oppgradert med lakkerte overflater i ca 2015.

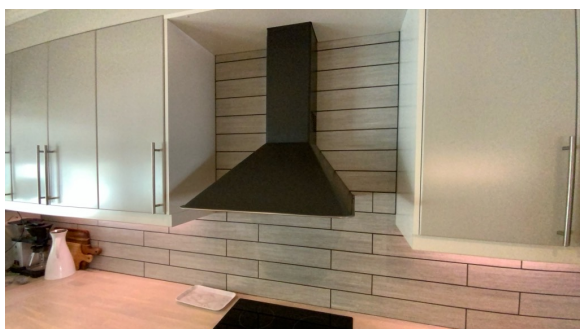
#### TG 1 Avtrekk

Det er kjøkkenventilator med avtrekk ut.

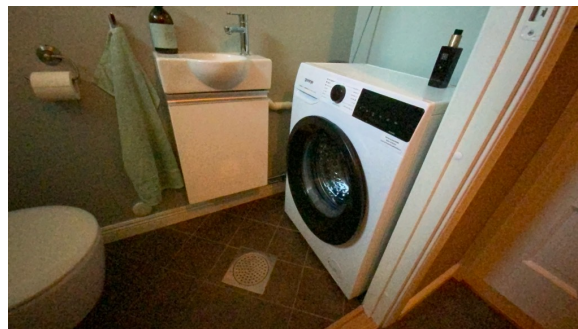
### TG 1 Overflater og konstruksjon

Toalettrom med vegghengt toalett, servant med underskap og opplegg for vaskemaskin. Det er malt strie på vegger og fliser med sluk på gulv med varmekabler.

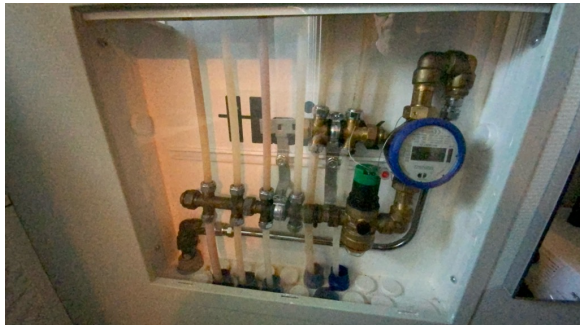
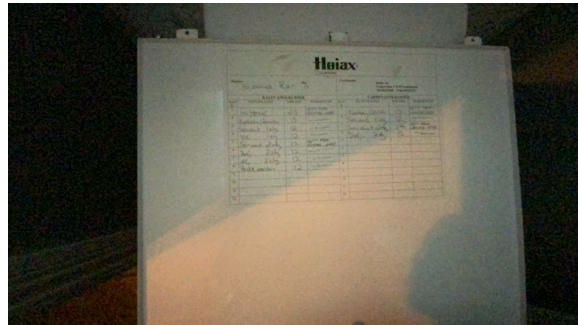
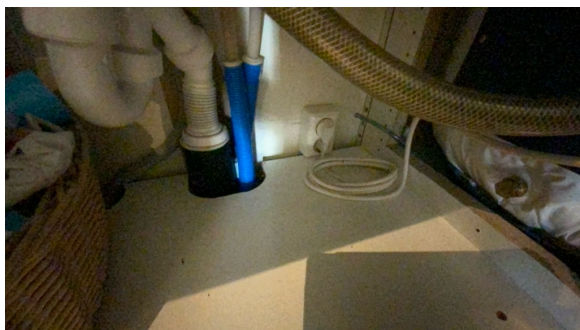
### TG 1 Vannledninger

Innvendige vannledninger er av plast (rør i rør). Det er besiktiget i rørskap.

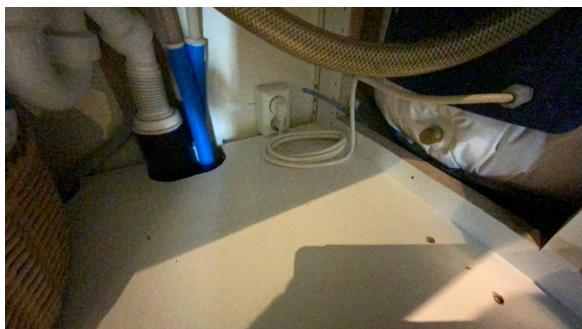
Gjeldende forskrift er etter dagens krav og Norsk standard 3600. Tanke på brannsikkerhet og varmegang i elektrisk kobling.

- Det bør etableres tilfredsstillende el-tilkobling etter gjeldende forskrift.

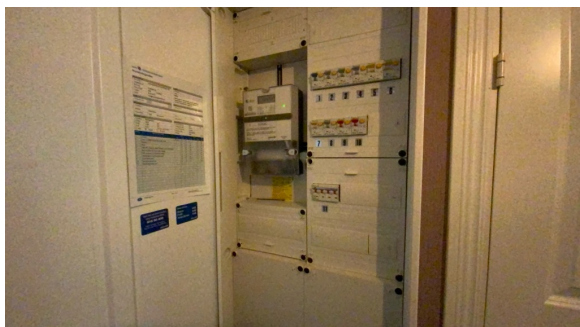
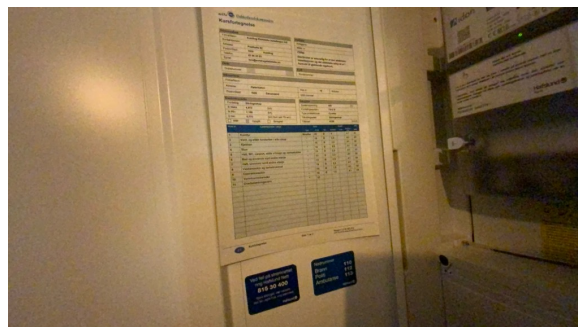
## TG 1 Elektrisk anlegg

Det tas spesifikt forbehold om at det ikke er gjort endringer som krever dokumentasjon etter at anlegget er godkjent. Skjulte feil og mangler for anlegget er ikke kontrollert.
