# Kjørevegen 39 - rev 12.05.2025 4362 VIGRESTAD

## Tilstandsrapport Eierskifte

Boligtype: Enebolig med utleie

Byggeår: 2007

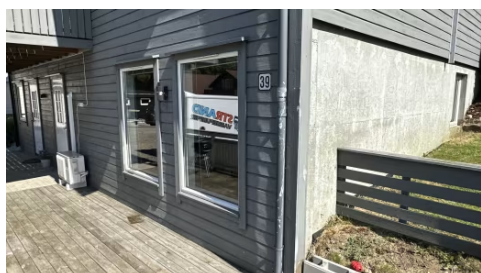
### 6.2 Grunnmur og fundament

Grunnmurplast er stedvis ikke synlig avsluttet med klemlist. Dette kan føre til at overflatevann/regn kan komme mellom mur og grunnmursplast og føre til fukt i nedre del av vegg. Dette vises som oftest som saltutslag i åpen vegg.

Det registreres mindre riss i grunnmur/puss. Dette er ikke uvanlig og vurderes ikke å ha vesentlig konstruksjonsmessig betydning slik dette fremstår i dag.

Det måles et fuktinnhold i treverk over faren for en utvikling av skader. Eier opplyser at forrige eier monterte klemlist på grunnmursplast etter registrert fukt ved overtakelse.

Ytterligere undersøkelser av konstruksjoner for kartlegging av skadeomfang og årsak anbefales.

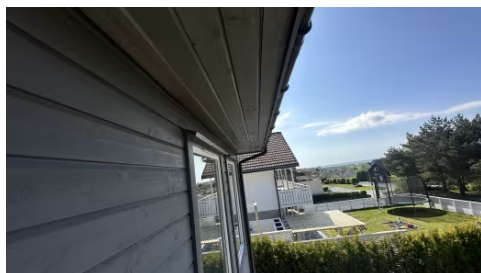
## 6.9 Renner og nedløp

Takrenner og nedløp av plast, påregnelig med noen smålekkasjer i skjøter.  
Med hensyn til alder og slitasje vurderes over halvparten av forventet funksjonstid å være nådd.  
Normal tid før utskifting av takrenner/nedløp i plast er 20 - 30 år.
