Parkveien 44, 1621 GRESSVIK

**Gressvik - Enebolig i barnevennlig  
og rolig område | Høyt, fritt og  
fredelig med utsyn og kort vei til  
"alt"**

Befaringsdato: 28.01.2026

Rapportdato: 09.02.2026

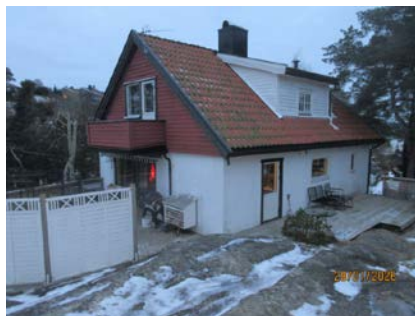
### TG 2 Veggkonstruksjon

Avvik: Det er påvist sprekker i murte/pussede fasader. Stedvis noe sprekkdannelse i yttervegger/utvendig pusslag. Kledning med vedlikeholdsbehov

Veggene har mur/blokke-konstruksjon, samt noe trekonstruksjon. Fasade/kledning har pussede murfasader, samt noe liggende trekledning.

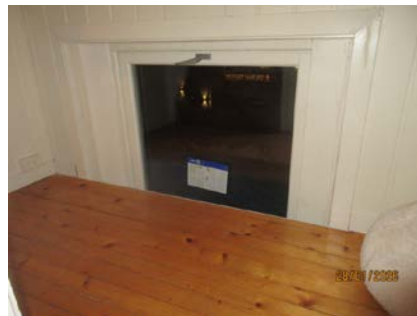
## TG 3 Dører

Bygningen har malt hovedytterdør, sannsynligvis fra ca 2016, malt balkongdør i tre med 2 lags isolerglass fra 2007 i stue/kjøkken og skyvebalkongdør i malt tre med 2 lags glass fra 1989. Malt balkongdør i tre med 2 lags isolerglass fra 2003 i stuen 2 etg.

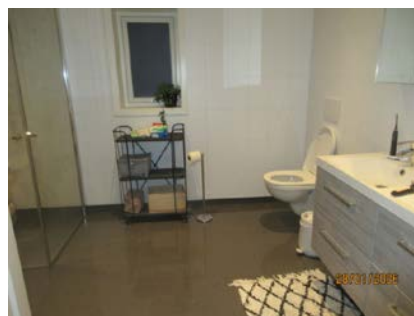
### 1 ETASJE > BAD

## TG 2 Overflater vegger og himling

- Det er tegn på fuktskader nederst på våtromsplater.

Målt forhøyet fukt samt mindre svelling/misfarging nede på plater i dusjnisen.

Fare for utvikling av fukt inn i konstruksjonen. (yttervegger av siporex/blokkonstruksjon)

- Det må foretas utbedring av skadede plater.
- Dersom det ikke gjøres tiltak vil fuktopptaket i platene føre til oppsvelling og utett tettesjikt med fare for videre fuktskade i tilstøtende konstruksjoner.

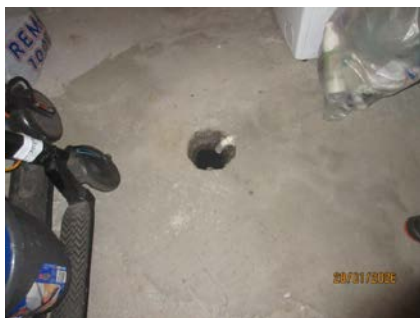
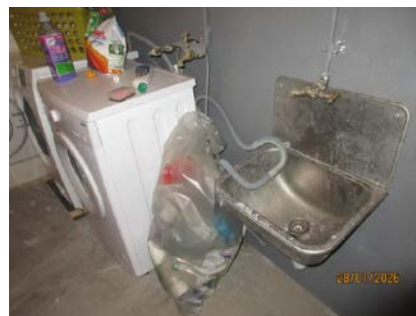
- Våtrommet har behov for omfattende oppgraderinger. For å sikre en løsning som oppfyller gjeldende krav, bør tettesjikt, sluk og røropplegg oppgraderes og dokumenteres.
- Manglende oppgradering av våtrommet medfører høy risiko for at konstruksjonene ikke vil tåle vanlig bruk av vann eller lekkasjer. Dette kan føre til fuktskader på tilstøtende konstruksjoner.

Vaskerommet fungerer med dagens bruk, men oppussing/standardheving må påregnes.

Kostnadsestimat: 20 000 - 100 000

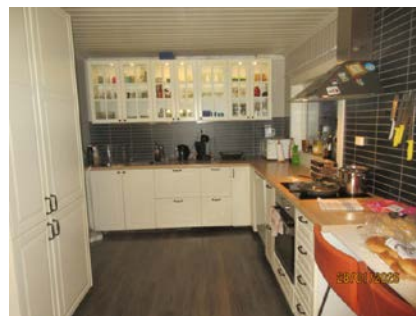
- Det er påvist skader på overflater/kjøkkeninnredning utover normal slitasjegrad.
- Det er avvik:

Skade på dørfronter. Manglende sokkellist

- Det må påregnes lokal utbedring/utskiftning.
- Tiltak:

Lokal utbedring, montere sokkel.

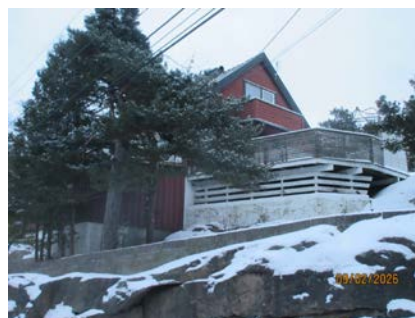
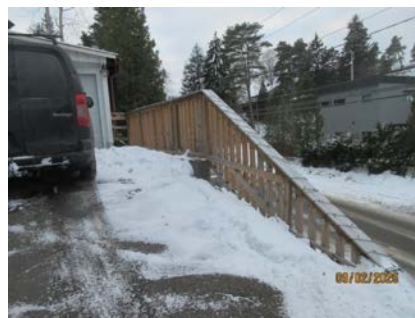
- Håndløper på innvendig trapp bør monteres, men det var ikke krav på byggetidspunktet.
- Rekkverk/annen sikring på forstøtningsmur må settes opp/utbedres.
- Det bør gjennomføres radonmålinger.

Rekkverk på balkong, forstøtningsmur må heves for å tilfredsstille forskrifter. Fallfare.
