# Tilstandsrapport

Enebolig

Blåbærvegen 42, 5533 HAUGESUND

Befaringsdato: 13.06.2025

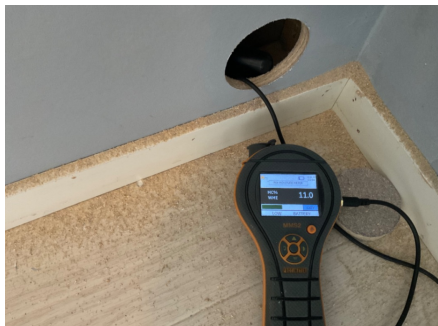
### ! TG 0 Tilliggende konstruksjoner våtrom

Hulltaking er foretatt uten å påvise unormale forhold. Hulltaking er foretatt ved/i Soverom. Fuktkvotemåling (vekt%) i konstruksjonen ble målt til 11%, noe som er tørt.

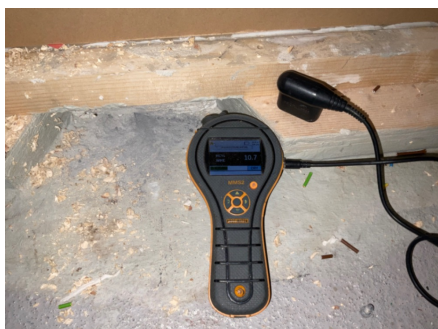
### ⚠ TG 0 Tilliggende konstruksjoner våtrom

Måltaking er foretatt uten å påvise unormale forhold i åpen vegg i tekniskrom. Fuktkvotemåling (vekt%) i konstruksjonen ble målt til 10,7%, noe som er tørt.
