Blåbærvegen 42, 5533 HAUGESUND

**Lekker, innholdsrik enebolig med  
utleiedel i attraktive Skåredalen| 5  
soverom| 2 bad| Flotte uteområder

| Tilstandsrapport ..... | 67 |

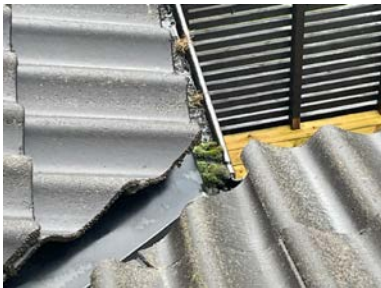
Byggeforskrift 1965; Hvor det er fare for at snøras og isras kan medføre skade, skal taket ha snøfanger

- Det er ikke krav om utbedring av snøfangere opp til dagens krav.

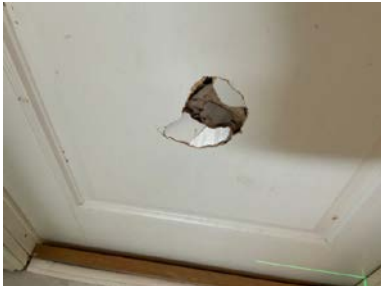
Dørmellom bad og soverom

- Det bør foretas tiltak på enkelte dører.

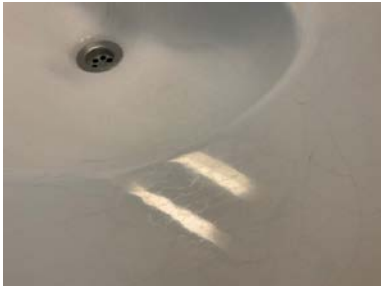
Krakkelingeri vask

Overvåk tilstanden jevnlig. For å få tilstandsgrad 0 eller 1 må utstyr skiftes ut, men tidspunktet for når dette er nødvendig er vanskelig å si noe om.

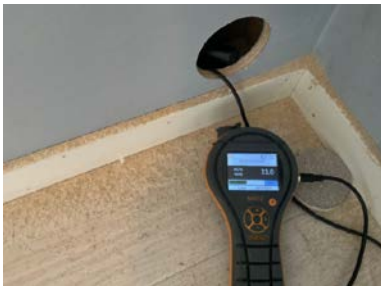
Hulltaking er foretatt uten å påvise unormale forhold. Hulltaking er foretatt ved/i Soverom. Fuktkvotemåling (vekt%) i konstruksjonen ble målt til 11%, noe som er tørt.

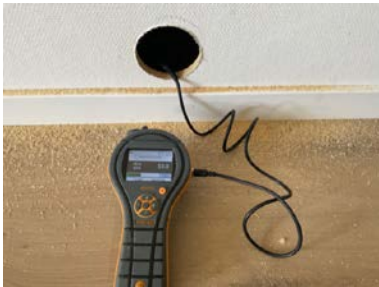
Hulltaking er foretatt uten å påvise unormale forhold. Hulltaking er foretatt i stue. Fuktivotemåling (vekt%) i konstruksjonen ble målt til 10%, noe som er tørt.
