Kornveien 1, 1940 BJØRKELANGEN

**Hyggelig, eldre enebolig med
dobbelgarasje, hage og gode
solforhold. 2 soverom, 2 stuer og
3 ildsteder. Sentral beliggenhet!**

Nøkkelinformasjon

Salgsobjekt: Enebolig
Eierform: Eiet
Byggeår: 1958
BRA-i/BRA Total 184/215 kvm
Tomtstr.: 578.6 kvm
Soverom: 2
Gnr./bnr. Gnr. 75, bnr. 69
Oppdragsnr.: 1107260043

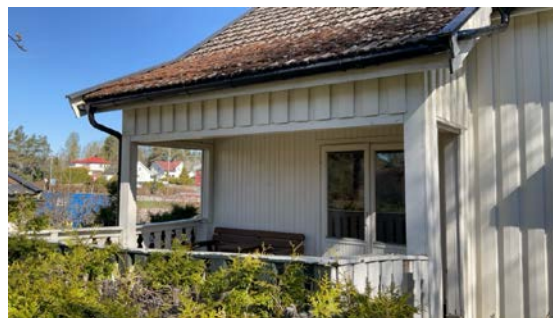
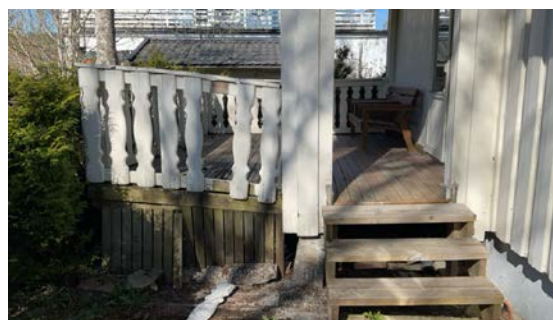
Dagens tilstand med omfattende skjevheter og skader medfører risiko for ytterligere forringelse og redusert bæreevne.

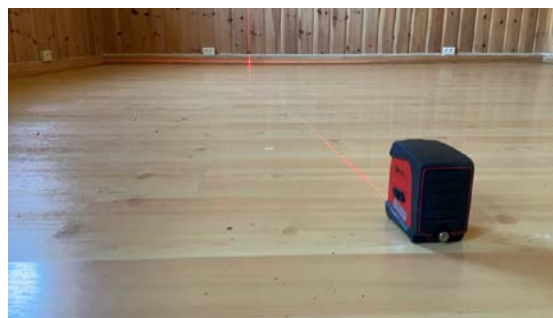
- For å få tilstandsgrad 0 eller 1 må høydeforskjeller rettes opp. Det vil imidlertid sjelden være økonomisk rasjonelt som et enkeltstående tiltak i en bolig som dette. Dersom boligen en gang skal renoveres, kan man vurdere slike tiltak.
- For å få tilstandsgrad 0 eller 1 må høydeforskjeller rettes opp. Ytterligere undersøkelser må foretas for å få kartlagt omfanget for utbedring.

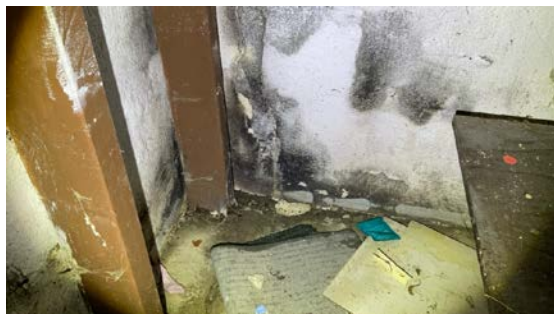
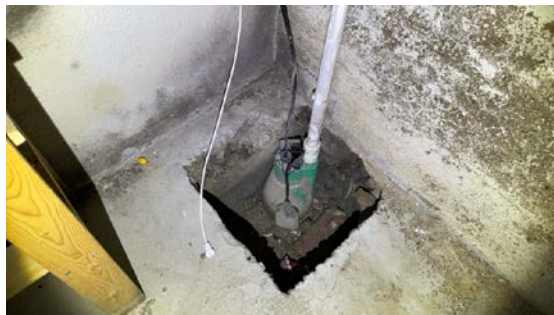
Vedvarende fukt og gjentatte vanninntrengninger kan føre til skader på konstruksjonen, utvikling av mugg og råte, samt redusert innemiljø og verdi på eiendommen.

Det anbefales også å overvåke fuktnivået jevnlig for å oppdage eventuelle endringer eller forverringer i situasjonen.

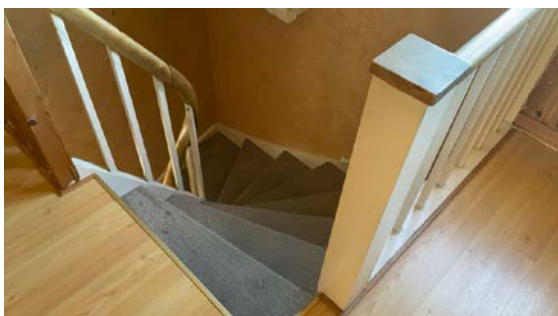
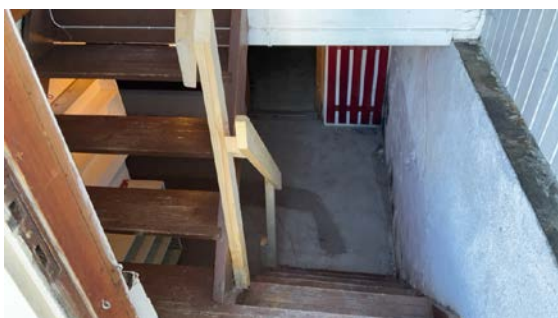
Lav frihøyde i trappeløpet kan medføre risiko for hodeskader, og det bør vurderes tiltak for å øke sikkerheten.

Det anbefales å vurdere vedlikehold eller oppgradering av trappene.

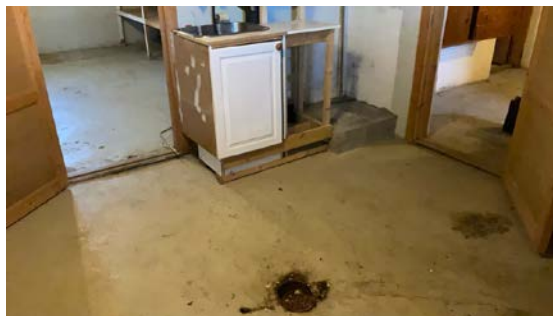
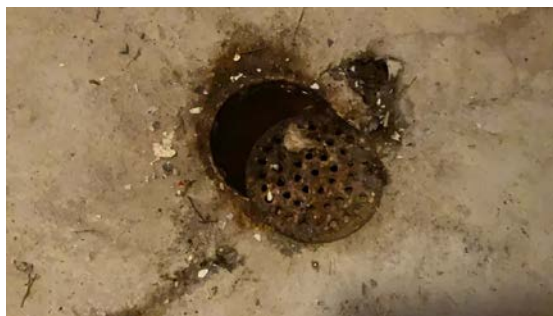
KJELLERETASJE > BAD/WC

Avvik: Det er avvik: Med overflatesøk med fuktindikator Protimeter MMS ble det påvist forhøyede fuktverdier på vegger/grunnmur og i betonggulvet på baderommet.

Grunnmur og betonggulv mot grunn på bygninger fra denne byggetiden er normalt ikke fuktsikret og kapilærsug av fukt kan forekomme. Det har nylig vært vann i kjelleren.

Konsekvensen av manglende tiltak er økt risiko for fuktskader, lekkasjer og muggdannelse, noe som kan føre til skader på bygningens konstruksjoner og dårligere inneklima.

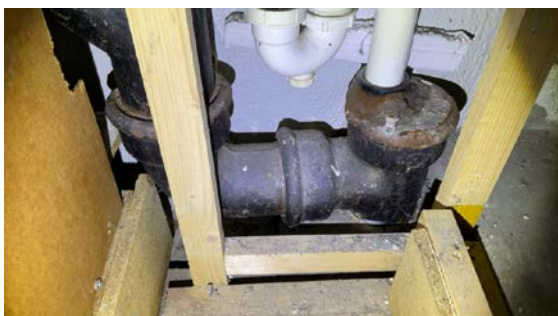
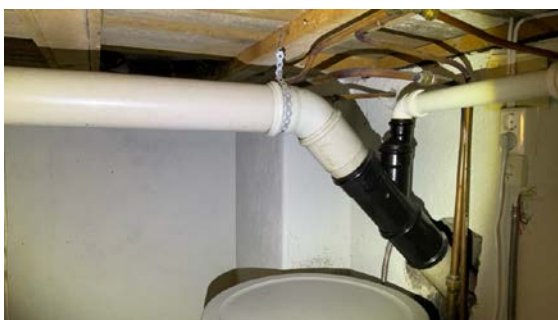
Avvik: Mer enn halvparten av forventet brukstid er passert på innvendige avløpsledninger. Sluket i vaskerommet i kjelleren er plombert/støpt igjen og ikke i funksjon. Det er plastsluk på baderommet i kjelleretasjen.

Sluk på vaskerommet må utbedres/skiftes ut og bør gjøres i forbindelse med utskifting av avløpsrør. Sluk i kjeller er viktig for håndtering av eventuelt lekkasjevann fra installasjoner og for å forhindre skader pga. oppsamling av vann.
