Hellenefeltet 10, 1950 RØMSKOG

**Lys, luftig og velholdt familiebolig
- stor, solrik terrasse - garasje -
lettstelt hage - naturnært,
barnevennlig område**

Befaringsdato: 14.08.2024 Rapportdato: 23.08.2024 Oppdragsnr.: 13998-1352 Referansenummer: KN8176

Tilstandsrapport

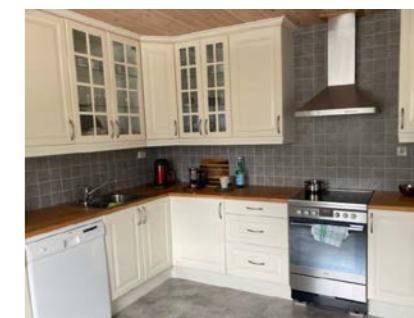
1. ETASJE > KJØKKEN

Kjøkkeninnredning med takhøye overskap, profilerte fronter, heltre benkeplate med nedfelt vaske- og skyllekum, oppvaskmaskin, komfyr og kjølfrys.
Laminat på gulv og fliser på vegg over kjøkkenbenk.
Ved fuktsøk ble det registrert normale verdier på utsatte steder.

Kjøkkeninnredning.

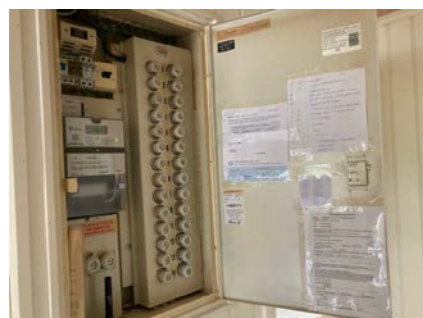
8. Er det tegn til at det har vært termiske skader (tegn på varmgang) på kabler, brytere, downlights, stikkontakter og elektrisk utstyr? Sjekk samtidig tilstanden på elektrisk tilkobling av varmtvannsbereder, jmfør eget punkt under varmtvannstank
Nei
9. Er der synlig defekter på kabler eller er disse ikke tilstrekkelig festet?
Ja

El-skap.

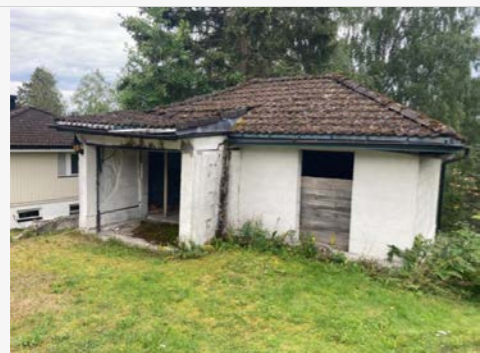
Uthus

Bygningen står til nedfall og har store skader, det må påregnes riving eller totalrehabilitering.
