Kavlebruvegen 5 2312 OTTESTAD

Tilstandsrapport Eierskifte

Boligtype: Leilighet

Byggeår: 2006

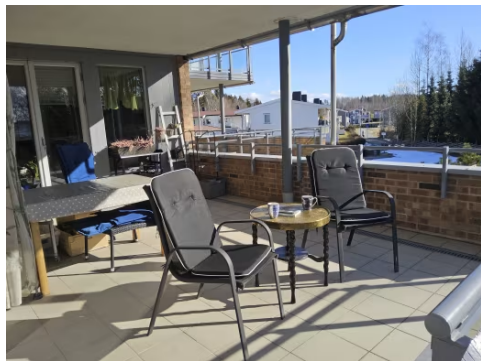
6.2 Balkong, terrasse, platting: Sørvendt

Oversiktsbilde sørvendt terrasse.

Rekkverket tilfredsstillende krav til høyde på oppføringstidspunktet, men er lavere enn dagens forskriftskrav på 100 cm, ingen tiltak er påkrevd. Det registreres avflasket maling på betong og rustdannelser på søyle mot overliggende balkong, overflatebehandling anbefales. Det er liten høydeforskjell mellom gulvoverflate på balkong og døråpning, forholdet øker faren for at overvann på balkongen fører til skader i dør/veggkonstruksjon, forholdet bør holdes under oppsikt. Terrassen er flislagt, tettesjiktet under fliser er ikke tilgjengelig for inspeksjon, og vurdert til å ha en alder som tilsier usikker tilstand/restlevetid.

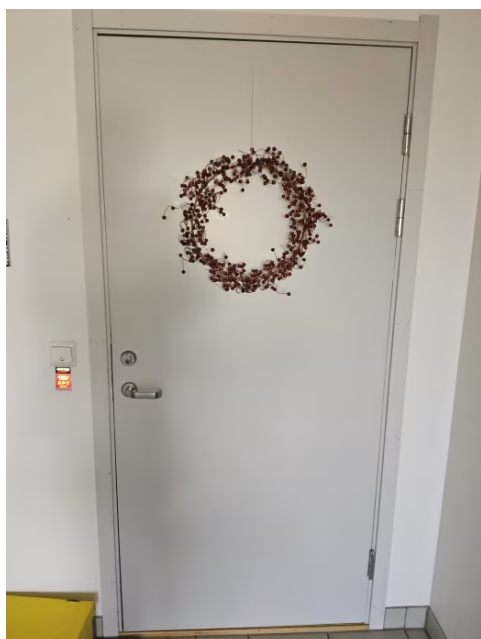
Bilde viser entrédør til hovedenheten.

Beskrivelse	
Leiligheten har entrédører med brannklasse B30 og lydklasse db35. Balkongdører (to-fløyet og skyvedører) med karmen av tre, og to-lags glass. Vinduer med karmen av tre og to-lags glass.	
Er det gjennomført arbeider etter opprinnelig byggeår?	Nei
Er det påvist punkterte eller sprukne glass?	Nei
Er det påvist værslitte karmen, fuktskader eller råteskader?	Nei
Er det ved stikkprøver registrert avvik ved åpne/lukkemekanismen?	Nei
Er det påvist avvik ved utvendig tetting som beslag, vannbord, og omramming?	Nei

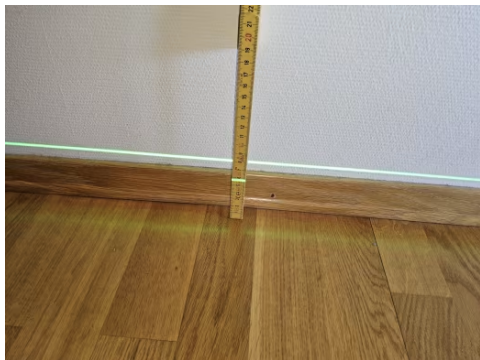
Etasjeskillet ble kontrollert med nivelleringslaser.

Ingen vesentlige avvik ble registrert. Målt lokalt avvik er <10mm og totalt avvik <15 mm pr. rom.

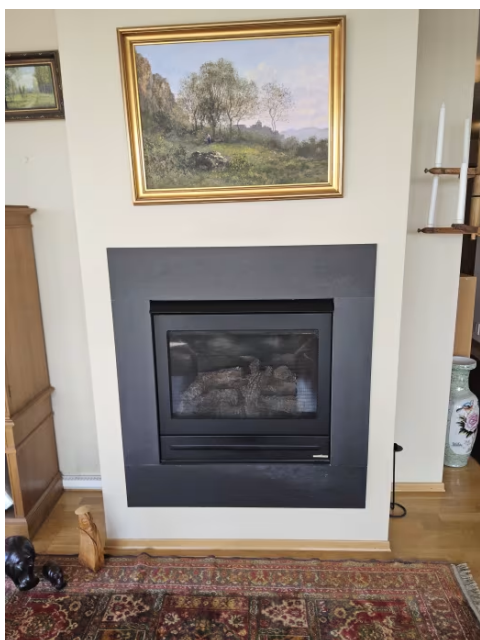
Gasspeis i stue.

Selger opplyser og det registreres at det danner seg noe kondens mot overliggende balkong som følge av varm eksosluft fra gasspeis. Det har blitt montert en metallplate i himlingen for å redusere fuktbelastningen. Det vurderes at det ikke er behov for umiddelbare tiltak utover at forholdet holdes under oppsikt, slik at tiltak kan iverksettes ved behov.

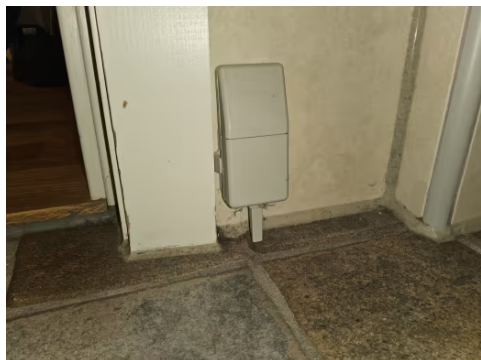
Trådløse fuktsensorer til automatisk vannstopper plassert ved dører på våtrom og ved varmtvannsbereder i bod.

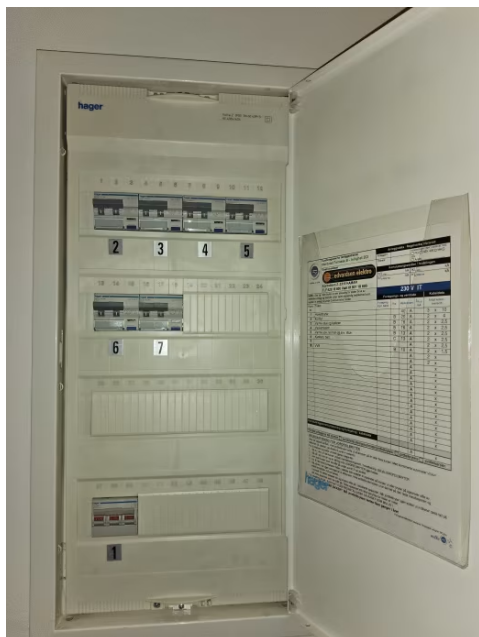
Sikringskap er plassert i gang.

Samsvarserklæring på utført arbeid bør fremskaffes, alternativt så bør det gjennomføres en utvidet el-kontroll av en elektrofaglig person og nødvendige tiltak vurderes deretter.

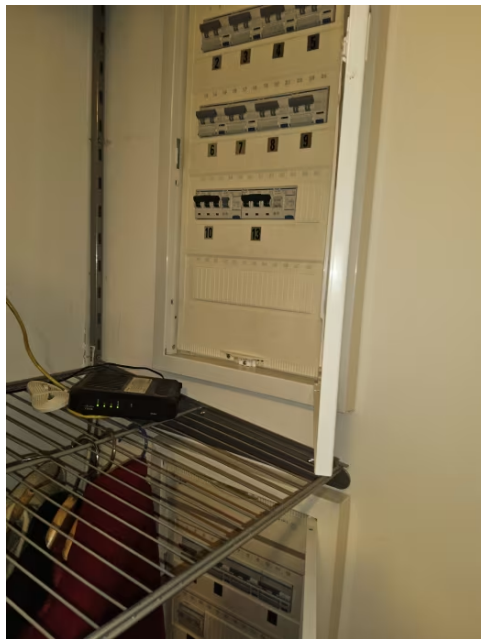
Sikringsskap er plassert på bod.

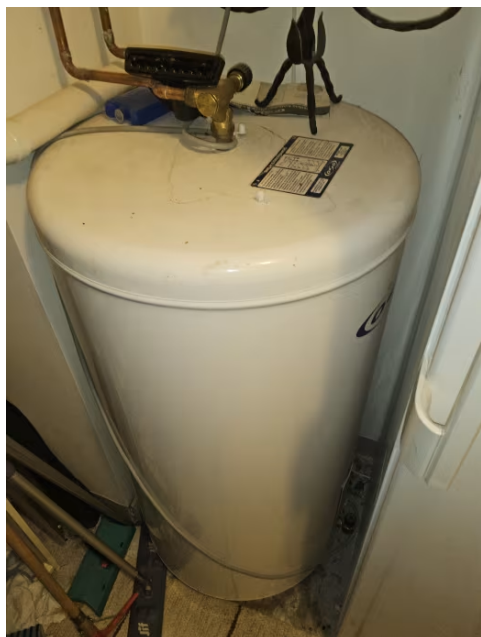
Varmtvannsbereder er plassert i bod.

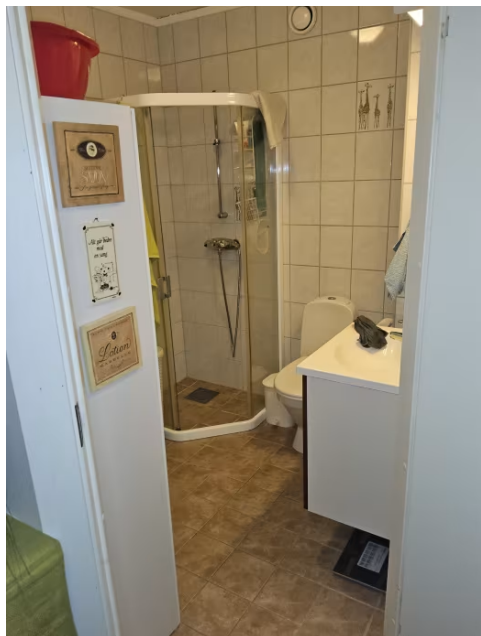
Oversiktsbilde bad.

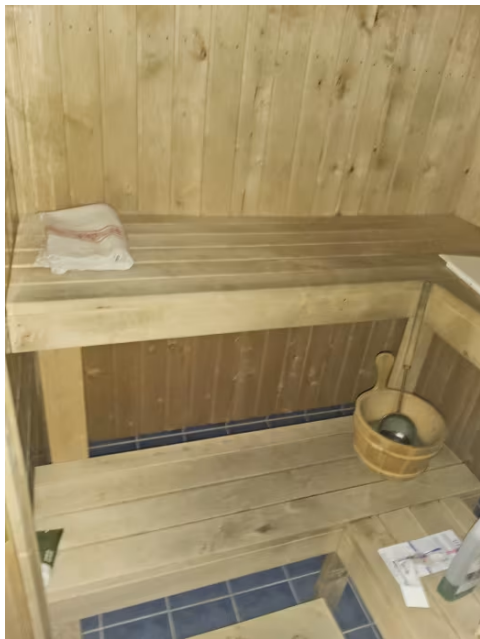
Badstue med plassbygde benker.
