Kavlebruvegen 5, 2312 OTTESTAD

Nøkkelinformasjon

Salgsobjekt: Andelsleilighet
Eierform: Andel
Byggeår: 2005
BRA-i/BRA Total 191/203 kvm
Tomtstr.: 5974 m²
Soverom: 4
Gnr./bnr. Gnr. 13, bnr. 5
Andelsnr.: 55202
Oppdragsnr.: 1213250050

6. Hovedrapport

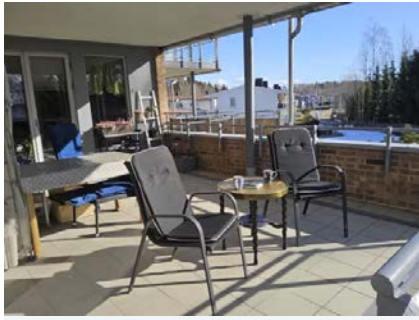
6.2 Balkong, terrasse, platting: Sørvendt

Oversiktsbilde sørvendt terrasse.

Rekkverket tilfredsstillende krav til høyde på oppføringstidspunktet, men er lavere enn dagens forskriftskrav på 100 cm, ingen tiltak er påkrevd. Det registreres avflasket maling på betong og rustdannelser på søyle mot overliggende balkong, overflatebehandling anbefales. Det er liten høydeforskjell mellom gulvoverflate på balkong og døråpning, forholdet øker faren for at overvann på balkongen fører til skader i dør/veggkonstruksjon, forholdet bør holdes under oppsikt. Terrassen er flislagt, tettesjiktet under fliser er ikke tilgjengelig for inspeksjon, og vurdert til å ha en alder som tilsier usikker tilstand/restlevetid.

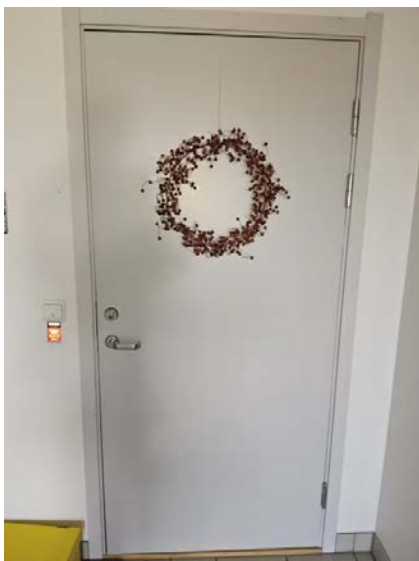
6.3 Vinduer og dører

Bilde viser entrédør til hovedenheten.

Beskrivelse	
Leiligheten har entrédører med brannklasse B30 og lydklasse db35. Balkongdører (to-fløyet og skyvedører) med karmen av tre, og to-lags glass. Vinduer med karmen av tre og to-lags glass.	
Er det gjennomført arbeider etter opprinnelig byggeår?	Nei
Er det påvist punkterte eller sprukne glass?	Nei
Er det påvist værslette karmen, fuktskader eller råteskader?	Nei
Er det ved stikkprøver registrert avvik ved åpne/lukkemekanismen?	Nei
Er det påvist avvik ved utvendig tetting som beslag, vannbord, og omramming?	Nei
Oppsummering av vinduer og dører	TG-1

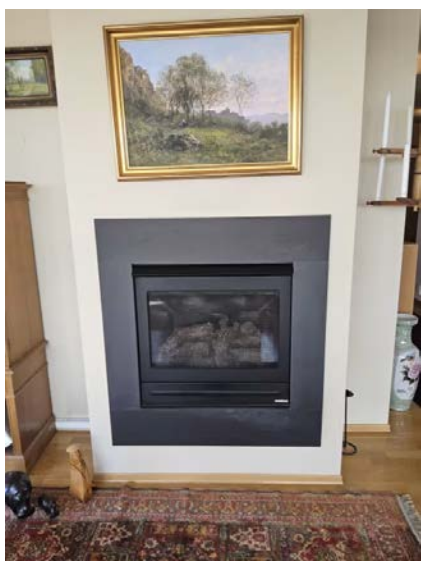
6.5 Ildsted/Skorstein innvendig i boligen

Gasspeis i stue.

Type pipe	Avgassrør til gasspeis
Er det montert ildsted?	Ja
Type ildsted	Gasspeis
Er det påvist avvik ved ildsted/feieluke/sotluke i forhold til avstand brennbart materiale?	Nei
Oppsummering av ildsted/skorstein innvendig i boligen	
Selger opplyser og det registreres at det danner seg noe kondens mot overliggende balkong som følge av varm eksosluft fra gasspeis. Det har blitt montert en metallplate i himlingen for å redusere fuktbelastningen. Det vurderes at det ikke er behov for umiddelbare tiltak utover at forholdet holdes under oppsikt, slik at tiltak kan iverksettes ved behov.

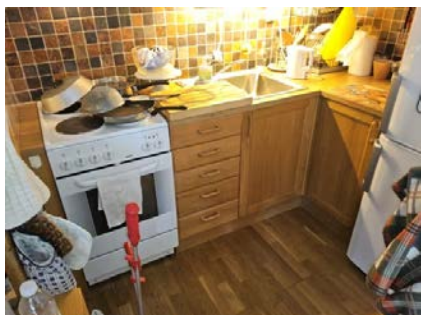
6.6 Kjøkken: Utleidel

Oversiktsbilde kjøkken.

Er det påvist fukt /skader rundt vask/kjøleskap/oppvaskmaskin?	Nei
Er det påvist skader på kjøkkeninnredning utover normal slitasje?	Nei

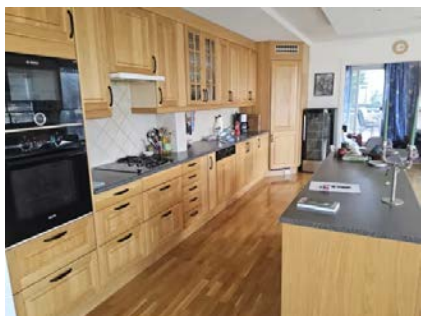
6.7 Kjøkken: Hoveddel

Oversiktsbilde kjøkken.

Er det påvist fukt /skader rundt vask/kjøleskap/oppvaskmaskin?	Ja
Er det påvist skader på kjøkkeninnredning utover normal slitasje?	Nei

Det registreres fuktmerker på kjøkkensokkel ved oppvaskmaskin. Selger opplyser at forholdet skyldes en liten lekkasje fra oppvaskmaskin som har blitt utbedret, det ble gjennomført overflatesøk med fuktindikator og det ble ikke registrert forhøyede fuktverdier. Selger opplyser at motor til kjølehjørne ble skiftet for ca. 3 år siden.

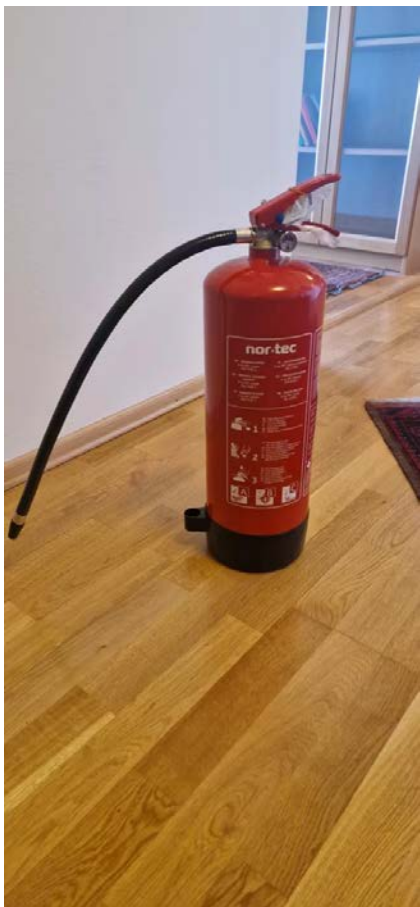
6.8 Lovlighet

Nytt brannslukningsapparat er anskaffet etter befaring.

Er det manglende samsvar mellom dagens bruk og godkjente byggetegninger?	Nei
Er det avdekt forhold som tyder på at boenhet ikke er delt opp i brannceller etter kravene i teknisk forskrift?	Nei
Er det manglende ferdigattest / midlertidig brukstillatelse?	Nei
Er det avvik på krav til rømning, dagslysforhold eller takhøyde?	Nei
Er det manglende brannslukkingsutstyr og røykvarsler i boligen iht forskrift?	Nei
Er det skader på brannslukkingsutstyr, røykvarsler, eller er apparat eldre enn 10 år?	Nei

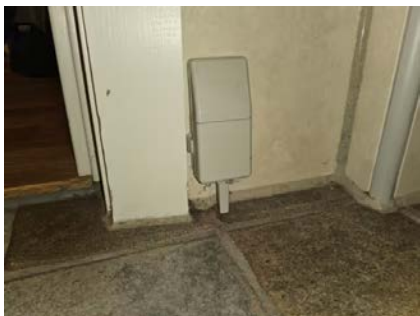
6.12 Vannledninger: Hoveddel

Trådløse fuktsensorer til automatisk vannstopper plassert ved dører på våtrom og ved varmtvannsbereider i bod.

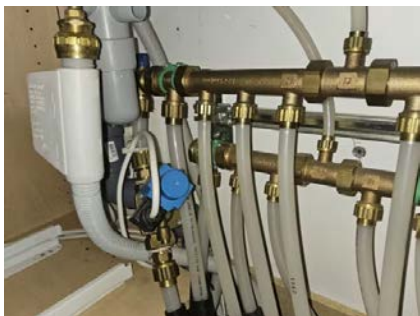
Åpen rørfordeling med automatisk vannstoppeventil under kjøkkenvask.

Type anlegg	Rør i rør system
Er det utført arbeider på anlegget etter byggeår?	Ja
<p>Installert automatisk vannstopper med trådløse sensorer på våtrom og bod ved varmtvannsbereider i hovedenhet i ca. 2008.</p>	
Er det etablert fordelerskap?	Åpen rørfordeling
Er det risiko for skader ved lekkasje fra åpen rørfordeling?	Nei
Har vannrør nådd en alder som gir økt risiko for skader eller følgeskader?	Nei
Er det manglende isolering av vannrør hvor det er risiko for frost eller kondens?	Nei
Er det registrert tegn til lekkasjer eller skader på vannrør?	Nei
Er det redusert vanntrykk ved prøving av to tappesteder samtidig?	Nei
Er det manglende tilgjengelighet til stoppekran?	Nei
Er det dårlig funksjon på stoppekran?	Nei
Oppsummering av vannledninger	TG-1
<p>Det er ikke etablert fordelerskap. Rørfordeling er synlig under kjøkkenvask. Det er etablert automatisk lekkasjestopper som stenger vannet ved en eventuell lekkasje.</p>

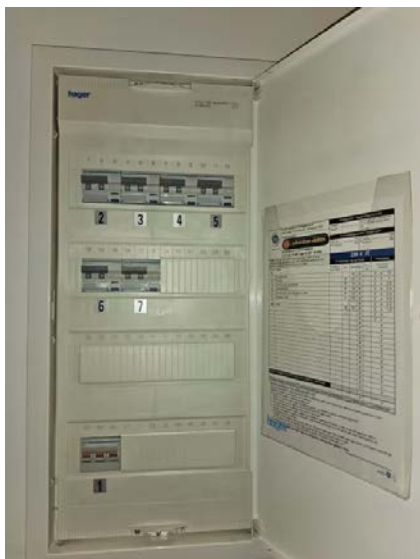
Sikringsskap er plassert i gang.

Samsvarserklæring på utført arbeid bør fremskaffes, alternativt så bør det gjennomføres en utvidet el-kontroll av en elektrofaglig person og nødvendige tiltak vurderes deretter.

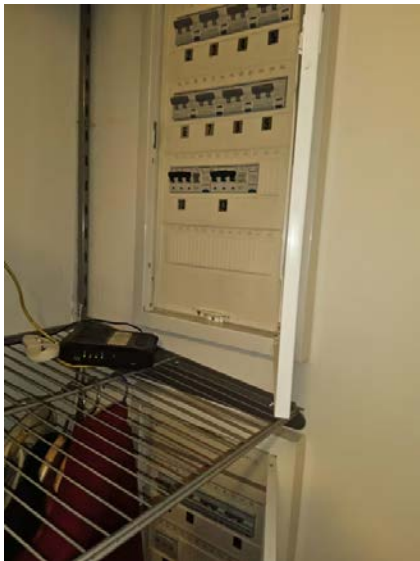
Sikringsskap er plassert på bod.

Med bakgrunn i de registrerte avvik bør det gjennomføres strakstiltak i form av en utvidet el-kontroll av en kvalifisert elektrofaglig person og nødvendige tiltak vurderes deretter.

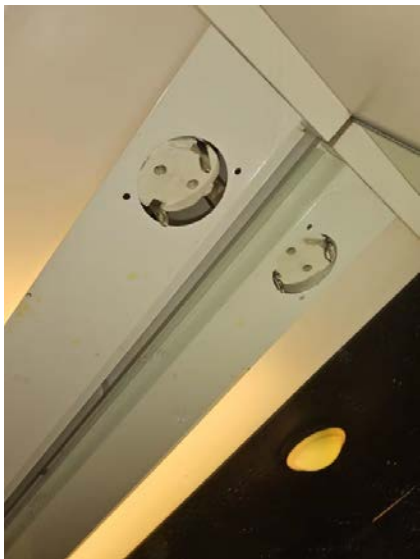
Løs/defekt stikkontakt i lysarmatur på bad.

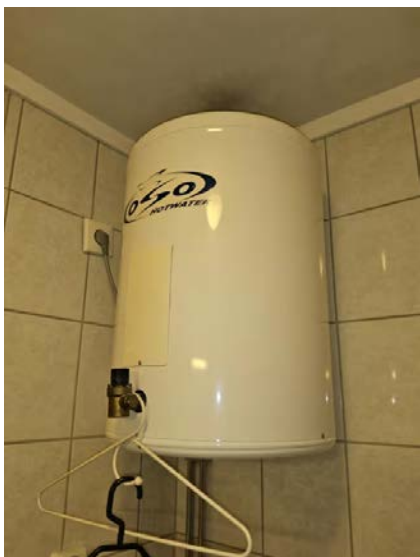
Vegghengt varmtvannsbereder plassert på bad.

En utskifting av bereder som følge av oppnådd alder (over 20 år) er påregnelig.

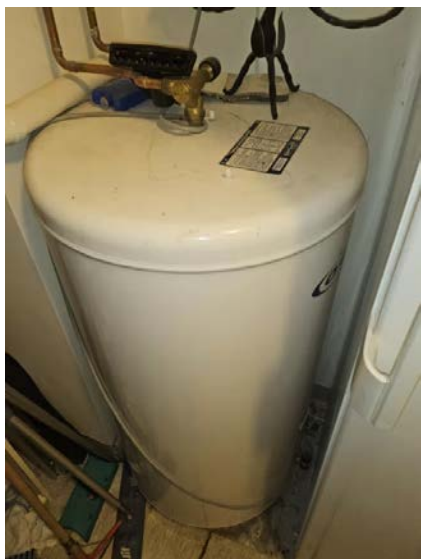
Varmtvannsbereder er plassert i bod.

Plassering bereder	
Bod	
Fundament	
Plassert på gulv	
Årstall	
2005	
Størrelse	
198	
Er det manglende lekkasjesikring av bereder?	Nei
Er plugg (støpsel) på berederen brunsvidd?	Nei
Er det tegn til lekkasjer fra bereder?	Nei
Er bereder over 20 år?	Ja
Oppsummering av varmtvannsbereder	TG-2
Berederen er over 20 år og har usikker restlevetid.	
Anbefalte tiltak / ytterligere undersøkelser anbefales	
En utskifting av bereder som følge av oppnådd alder (over 20 år) er påregnelig.

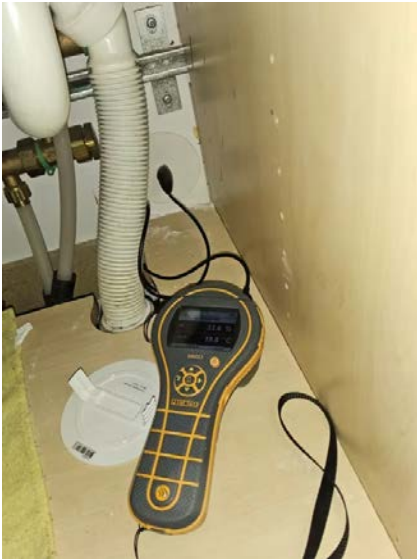
Bilde fra fuktmåling i veggkonstruksjon tilstøtende våtsone.

Det er foretatt hulltaking med 73 mm hullbor fra tilstøtende kjøkken. Undersøkelsen viser ingen tegn til skader eller fukt i konstruksjonen. Relativ fuktighet ble målt til 33,6 prosent, ved 19,6 celsius.

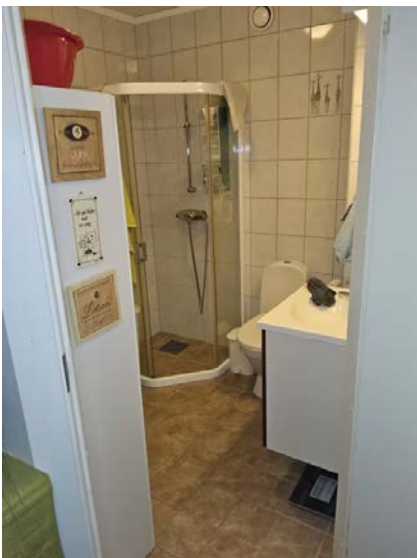
Oversiktsbilde bad.

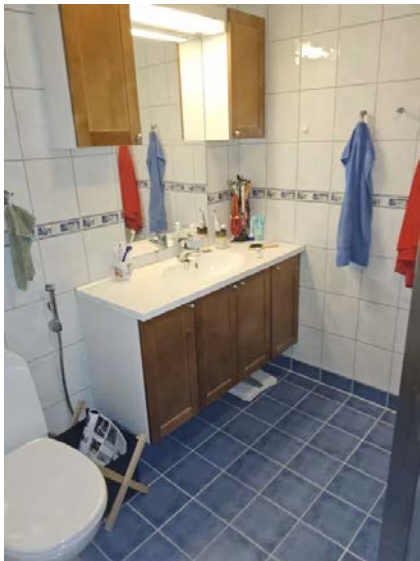
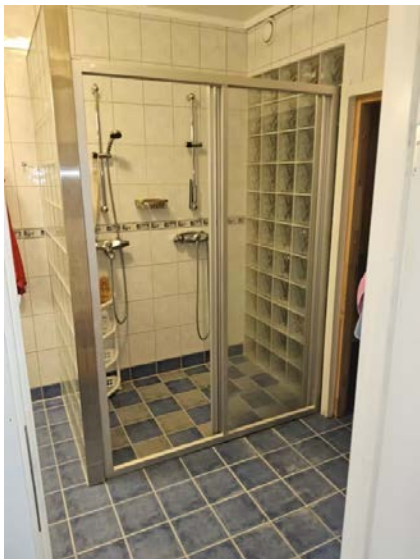
Oversiktsbilde bad.

Det er ikke tilfredsstillende fall til sluk. Basert på montering av sensor ved til automatisk vannstopper ved dør så er likevel forholdet vurdert til å gi tilfredsstillende lekkasjesikkerhet, selv om fallforhold/oppkant ved dørterskel er mindre enn anbefalt. Det registreres bomlyd (tegn til hulrom) under enkelte gulvfliser. Eksakt årsak er ikke kjent. Forholdet indikerer manglende vedheft mellom flis og underlag.

På grunn av våtrommets utforming er det ikke praktisk mulig å gjennomføre fuktmåling/hulltaking i et område der det erfaringsmessig forekommer skader. Hulltaking og fuktmåling i lukkede konstruksjoner er derfor ikke utført. Tilstanden inne i konstruksjonen er ikke kjent.

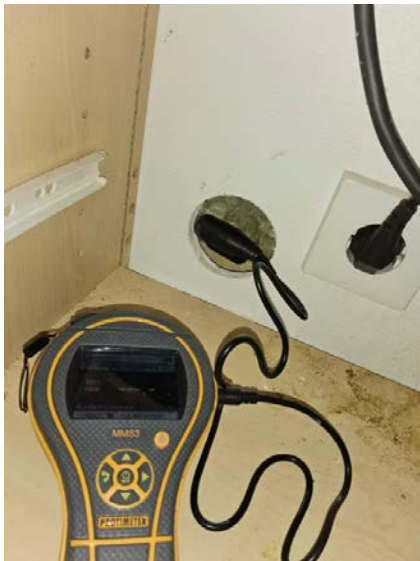
Bilde fra fuktmåling i tilstøtende veggkonstruksjon.

Er det foretatt hulltaking fra tilstøtende rom?	Ja
Er det registrert fukt eller andre skader ved hulltaking?	Nei
Oppsummering av fukt	TG-0
Det er foretatt hulltaking med 73 mm hullbor fra tilstøtende kjøkken. Undersøkelsen viser ingen tegn til skader eller fukt i konstruksjonen. Piggmåling: Under 6 vektprosent.

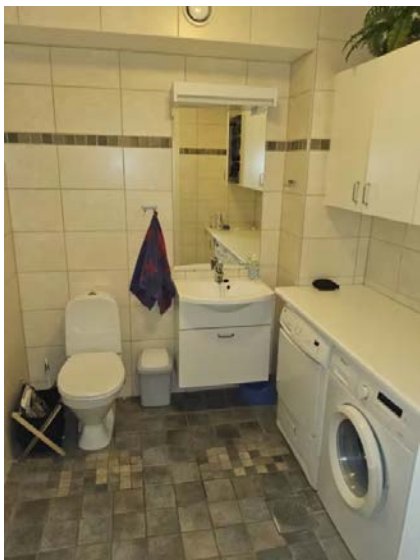
Oversiktsbilde vaskerom.

Gulvet har fall til sluk, men dette er mindre enn referansenivået. Basert på montering av sensor ved til automatisk vannstopper ved dør så er likevel forholdet vurdert til å gi tilfredsstillende lekkasjesikkerhet, selv om fallforhold/oppkant ved dørterskel er mindre enn anbefalt.

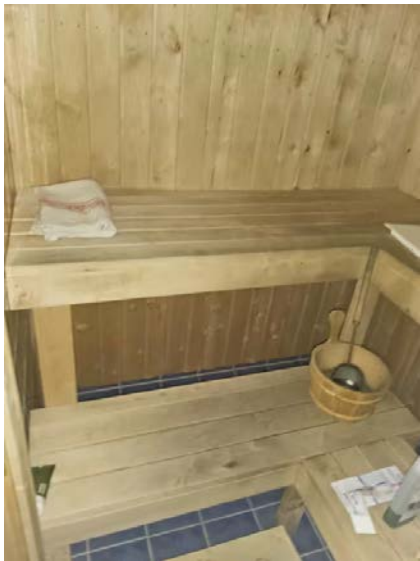
Badstue med plassbygde benker.

Riss/sprekker mellom listverk og overflater.
