**Kavlebruvegen 5, 2312 OTTESTAD**

**Salgsobjekt:** Andelsleilighet  
**Eierform:** Andel  
**Byggeår:** 2005  
**BRA-i/BRA Total** 191/203 kvm  
**Tomtstr.:** 5974 m<sup>2</sup>  
**Soverom:** 4  
**Gnr./bnr.** Gnr. 13, bnr. 5  
**Andelsnr.:** 55202  
**Oppdragsnr.:** 1213250050

| Tilstandsrapport ..... | 62 |

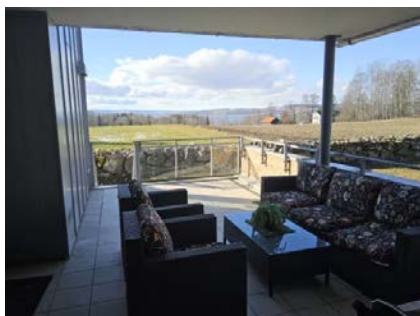
### 6.1 Balkong, terrasse, platting: Nordvendt

Oversiktsbilde nordvendt terrasse.

Rekkverket tilfredsstiller krav til høyde på oppføringstidspunktet, men er lavere enn dagens forskriftskrav på 100 cm, ingen tiltak er påkrevd. Det registreres avflaset maling på betong mot overliggende balkong, overflatebehandling anbefales. Det er liten høydeforskjell mellom gulvoverflate på balkong og døråpning, forholdet øker faren for at overvann på balkongen fører til skader i dør/veggkonstruksjon, forholdet bør holdes under oppsikt. Terrassen er flislagt, tettesjiktet under fliser er ikke tilgjengelig for inspeksjon, og vurdert til å ha en alder som tilsier usikker tilstand/restlevetid.

Normalt sett vil vedlikeholds- og utbedringskostnader tilfalle borettslaget. Dette bekreftes av selger, som også opplyser at det ikke har vært noen problemer med utettheter eller vanninntrengning i fra deres terrasser, selger opplyser også om at overflatebehandling trolig vil bli utført i løpet av våren.

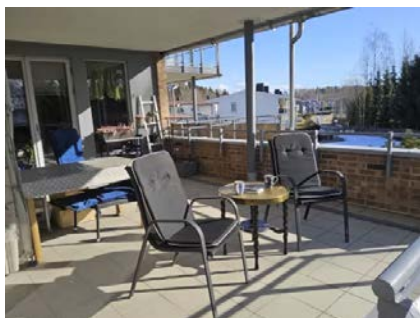
### 6.2 Balkong, terrasse, platting: Sørvendt

Oversiktsbilde sørvendt terrasse.

Rekkverket tilfredsstiller krav til høyde på oppføringstidspunktet, men er lavere enn dagens forskriftskrav på 100 cm, ingen tiltak er påkrevd. Det registreres avflasket maling på betong og rustdannelser på søyle mot overliggende balkong, overflatebehandling anbefales. Det er liten høydeforskjell mellom gulvoverflate på balkong og døråpning, forholdet øker faren for at overvann på balkongen fører til skader i dør/veggkonstruksjon, forholdet bør holdes under oppsikt. Terrassen er flislagt, tettesjiktet under fliser er ikke tilgjengelig for inspeksjon, og vurdert til å ha en alder som tilsier usikker tilstand/restlevetid.

Normalt sett vil vedlikeholds- og utbedringskostnader tilfalle borettslaget. Dette bekreftes av selger, som også opplyser at det ikke har vært noen problemer med utettheter eller vanninntrengning i fra deres terrasser, selger opplyser også om at overflatebehandling trolig vil bli utført i løpet av våren.

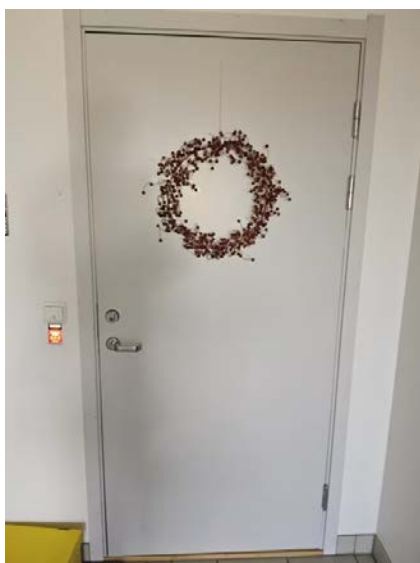
## 6.3 Vinduer og dører

Bilde viser entrédør til hovedenheten.

| Beskrivelse | |
|---|---|
| Oppsummering av vinduer og dører | TG-1 |

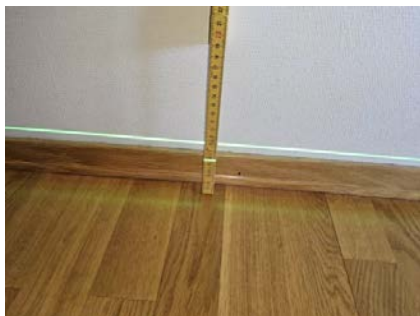
## 6.4 Etasjeskille og gulv på grunn

Etasjeskillet ble kontrollert med nivelleringslaser.

| Ingen vesentlige avvik ble registrert. Målt lokalt avvik er <10mm og totalt avvik <15 mm pr. rom. | |

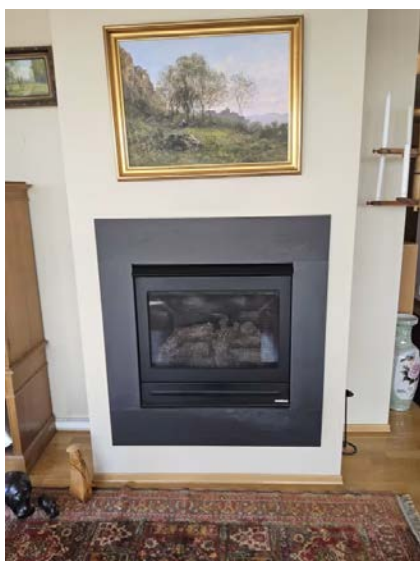
## 6.5 Ildsted/Skorstein innvendig i boligen

Gasspeis i stue.

Kondensdannelser i betonghimling mot overliggende balkong ved eksosrør til gasspeis .

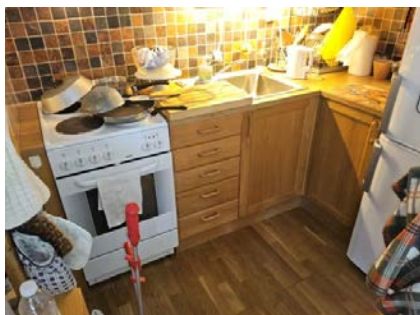
## 6.6 Kjøkken: Utleidel

Oversiktsbilde kjøkken.

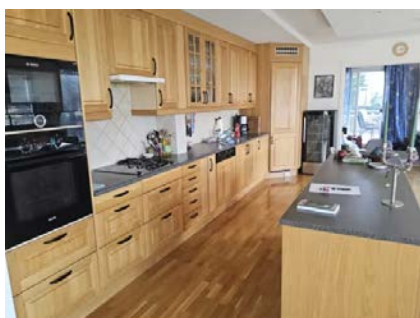
## 6.7 Kjøkken: Hoveddel

Oversiktsbilde kjøkken.

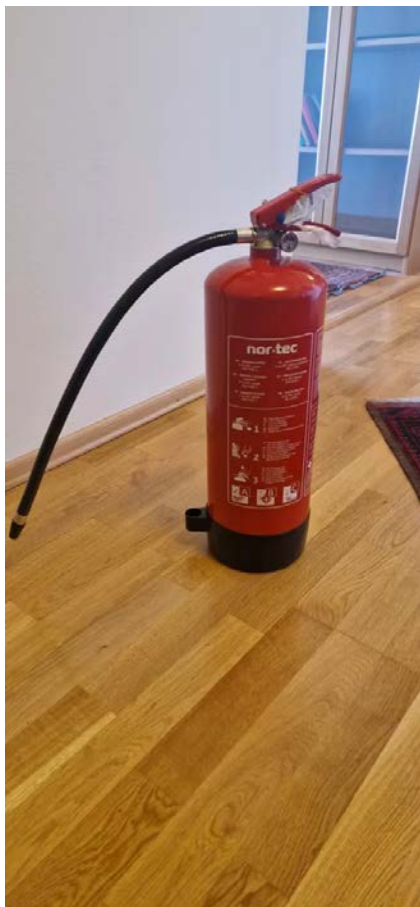
## 6.8 Lovlighet

Nytt brannslukningsapparat er anskaffet etter befarings.

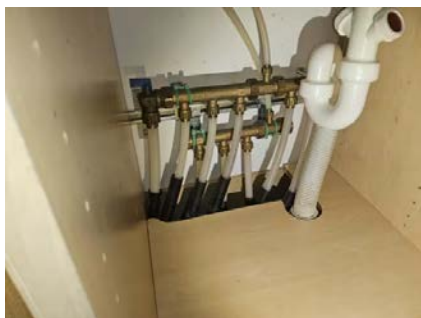
Åpen rørfordeling under kjøkkenvask.

| <p>Det er ikke etablert fordelerskap. Rørfordeling er synlig under kjøkkenvask.</p> <p>Koblinger for rør-i-rør system er plassert i rom uten sluk eller annen sikring mot fuktskader (f.eks. automatisk vannstopper). Konsekvens kan være at det kan oppstå fuktskader hvis lekkasje fra rør-i-rør systemet skulle oppstå. Tiltak bør iverksettes.</p> | |

| Etablering av automatisk lekkasjestopper for å begrense eventuelle lekkasjer fra vanninstallasjoner anbefales. | |

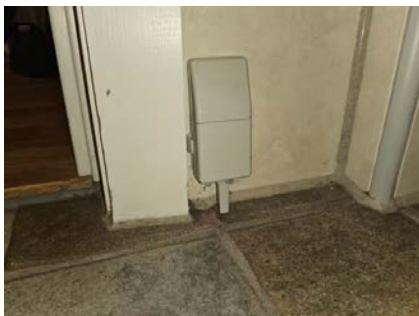
Trådløse fuktsensorer til automatisk vannstopper plassert ved dører på våtrom og ved varmtvannsbereder i bod.

| <p>Det er ikke etablert fordelerskap. Rørfordeling er synlig under kjøkkenvask. Det er etablert automatisk lekkasjestopper som stenger vannet ved en eventuell lekkasje.</p> | |

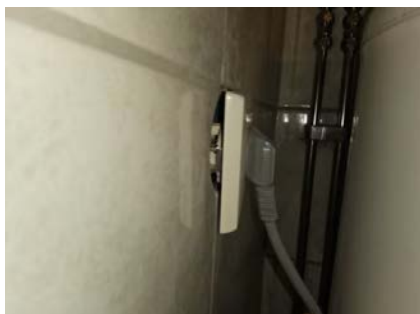
Stikkontakt til varmtvannsbereider på bad er løs.

Samsvarserklæring på utført arbeid bør fremskaffes, alternativt så bør det gjennomføres en utvidet el-kontroll av en elektrofaglig person og nødvendige tiltak vurderes deretter.

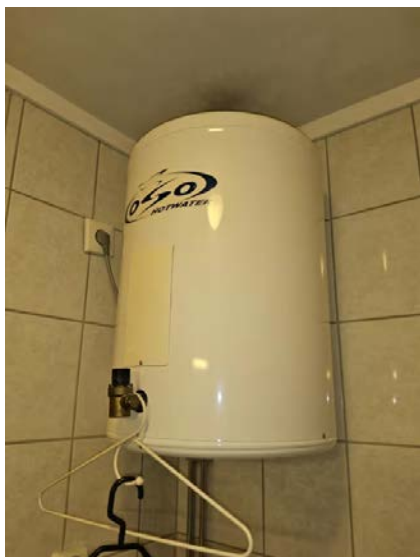
Vegghengt varmtvannsbereder plassert på bad.

En utskifting av bereder som følge av oppnådd alder (over 20 år) er påregnelig.

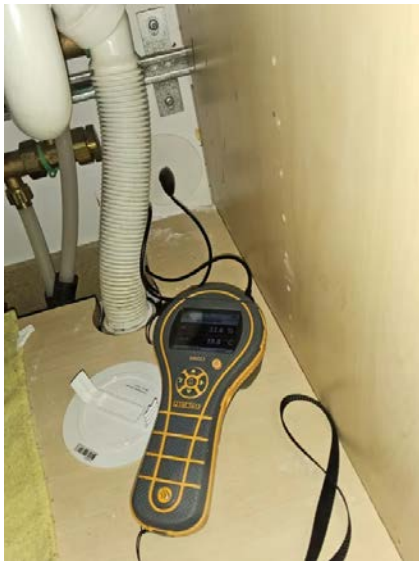
Bilde fra fuktmåling i veggkonstruksjon tilstøtende våtsone.

Det er foretatt hulltaking med 73 mm hullbor fra tilstøtende kjøkken. Undersøkelsen viser ingen tegn til skader eller fukt i konstruksjonen. Relativ fuktighet ble målt til 33,6 prosent, ved 19,6 celsius.

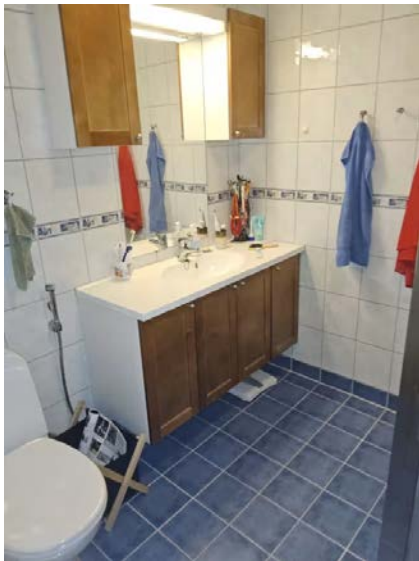
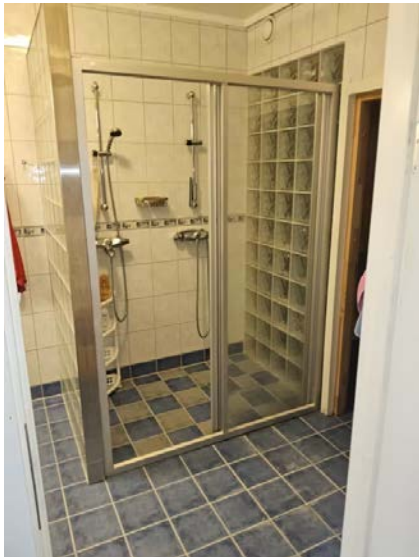
Oversiktsbilde bad.

Det er ikke tilfredsstillende fall til sluk. Basert på montering av sensor ved til automatisk vannstopper ved dør så er likevel forholdet vurdert til å gi tilfredsstillende lekkasjesikkerhet, selv om fallforhold/oppkant ved dørterskel er mindre enn anbefalt. Det registreres bomlyd (tegn til hulrom) under enkelte gulvfliser. Eksakt årsak er ikke kjent. Forholdet indikerer manglende vedheft mellom flis og underlag.

På grunn av våtrommets utforming er det ikke praktisk mulig å gjennomføre fuktmåling/hulltaking i et område der det erfaringsmessig forekommer skader. Hulltaking og fuktmåling i lukkede konstruksjoner er derfor ikke utført. Tilstanden inne i konstruksjonen er ikke kjent.

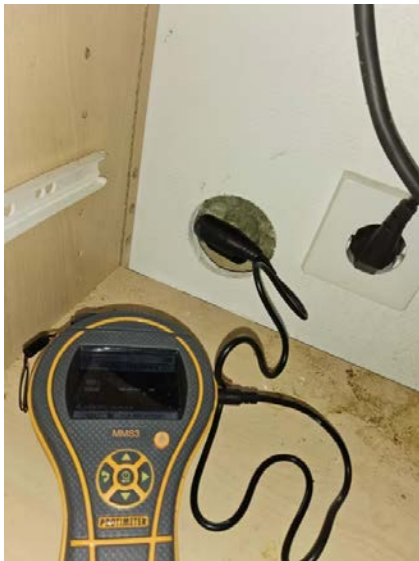
Bilde fra fuktmåling i tilstøtende veggkonstruksjon.

| Det er foretatt hulltaking med 73 mm hullbor fra tilstøtende kjøkken. Undersøkelsen viser ingen tegn til skader eller fukt i konstruksjonen. Piggmåling: Under 6 vektprosent. | |

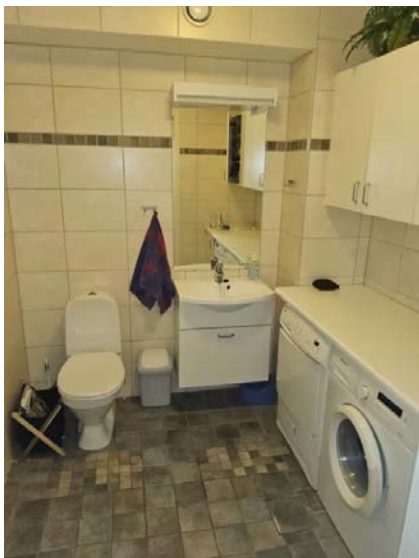
Oversiktsbilde vaskerom.

Gulvet har fall til sluk, men dette er mindre enn referansenivået. Basert på montering av sensor ved til automatisk vannstopper ved dør så er likevel forholdet vurdert til å gi tilfredsstillende lekkasjesikkerhet, selv om fallforhold/oppkant ved dørterskel er mindre enn anbefalt.
