Kavlebruvegen 5, 2312 OTTESTAD

**OTTESTAD / SANDVIKA**

# DITT NYE HJEM?

| Tilstandsrapport ..... | 53 |

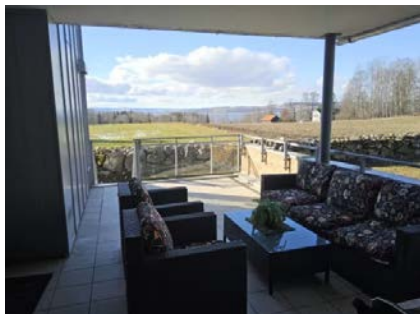
Oversiktsbilde nordvendt terrasse.

Rekkverket tilfredsstiller krav til høyde på oppføringstidspunktet, men er lavere enn dagens forskriftskrav på 100 cm, ingen tiltak er påkrevd. Det registreres avflaset maling på betong mot overliggende balkong, overflatebehandling anbefales. Det er liten høydeforskjell mellom gulvoverflate på balkong og døråpning, forholdet øker faren for at overvann på balkongen fører til skader i dør/veggkonstruksjon, forholdet bør holdes under oppsikt. Terrassen er flislagt, tettesjiktet under fliser er ikke tilgjengelig for inspeksjon, og vurdert til å ha en alder som tilsier usikker tilstand/restlevetid.

Normalt sett vil vedlikeholds- og utbedringskostnader tilfalle borettslaget. Dette bekreftes av selger, som også opplyser at det ikke har vært noen problemer med utettheter eller vanninntrengning i fra deres terrasser, selger opplyser også om at overflatebehandling trolig vil bli utført i løpet av våren.

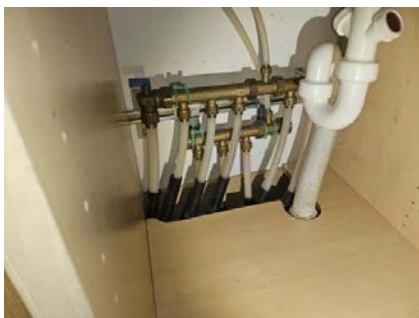
Koblinger for rør-i-rør system er plassert i rom uten sluk eller annen sikring mot fuktskader (f.eks. automatisk vannstopper). Konsekvens kan være at det kan oppstå fuktskader hvis lekkasje fra rør-i-rør systemet skulle oppstå. Tiltak bør iverksettes.

Åpen rørfordeling under kjøkkenvask.

| Etablering av automatisk lekkasjestopper for å begrense eventuelle lekkasjer fra vanninstallasjoner anbefales. | |

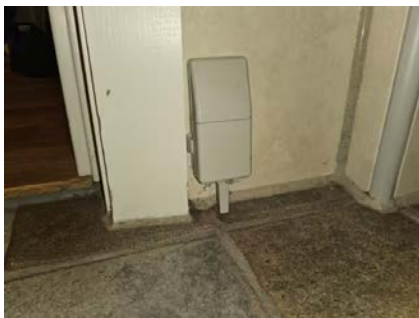
Trådløse fuktsensorer til automatisk vannstopper plassert ved dører på våtrom og ved varmtvannsbereder i bod.

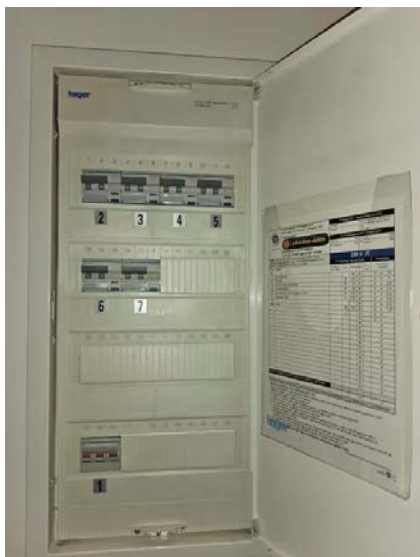
Sikringsskap er plassert i gang.

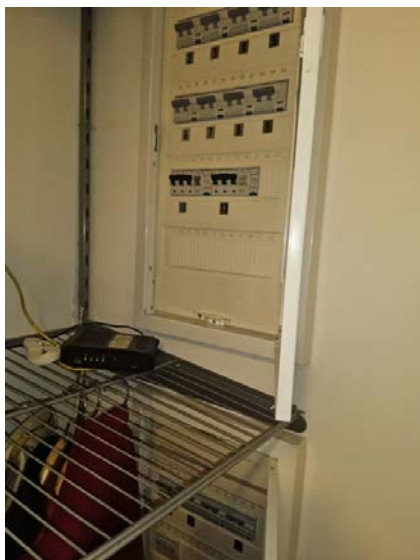
Sikringsskap er plassert på bod.

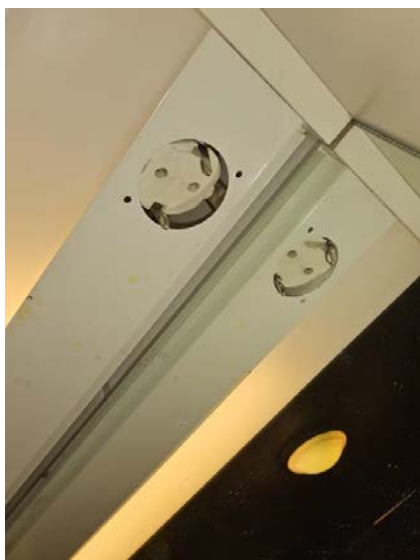
Løs/defekt stikkontakt i lysarmatur på bad.

Med bakgrunn i de registrerte avvik bør det gjennomføres strakstiltak i form av en utvidet el-kontroll av en kvalifisert elektrofaglig person og nødvendige tiltak vurderes deretter.

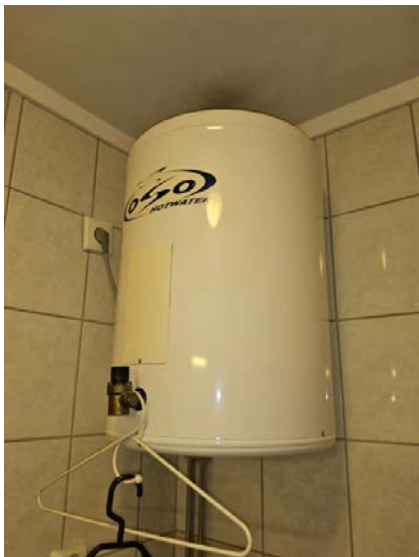
Vegghengt varmtvannsbereder plassert på bad.

En utskifting av bereder som følge av oppnådd alder (over 20 år) er påregnelig.

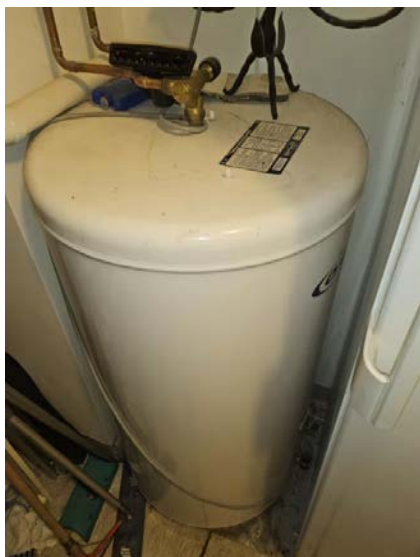
Varmtvannsbereder er plassert i bod.

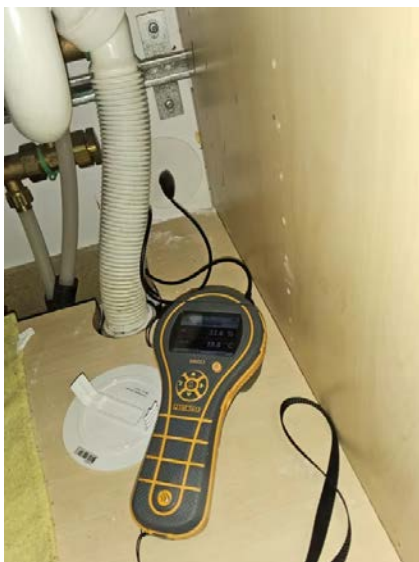
Bilde fra fuktmåling i veggkonstruksjon tilstøtende våtsone.

Det er foretatt hulltaking med 73 mm hullbor fra tilstøtende kjøkken. Undersøkelsen viser ingen tegn til skader eller fukt i konstruksjonen. Relativ fuktighet ble målt til 33,6 prosent, ved 19,6 celsius.

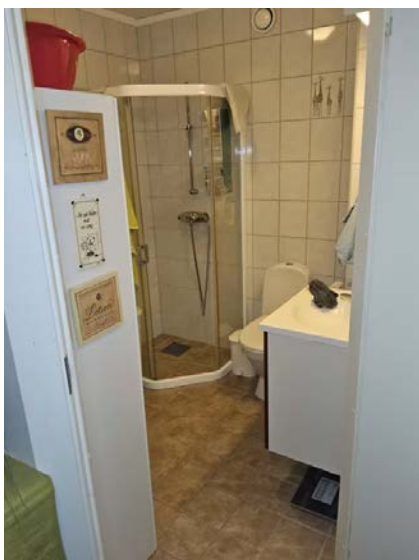
Oversiktsbilde bad.

| Er det fare for at lekkasjevann fra installasjoner i rommet ikke når sluket? | Ja |

| Har membran/tettesjikt nådd en alder som gir økt risiko for skader eller følgeskader? | Ja |

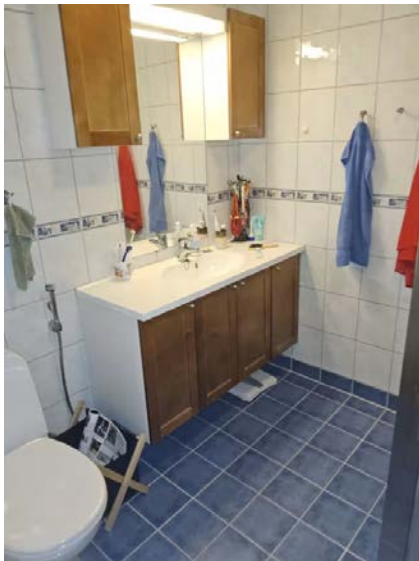
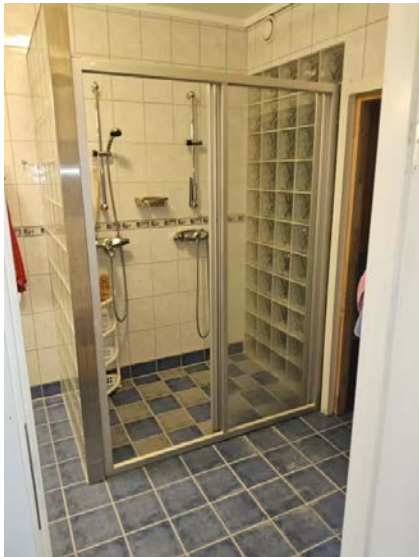
Oversiktsbilde bad.

Det er ikke tilfredsstillende fall til sluk. Basert på montering av sensor ved til automatisk vannstopper ved dør så er likevel forholdet vurdert til å gi tilfredsstillende lekkasjesikkerhet, selv om fallforhold/oppkant ved dørterskel er mindre enn anbefalt. Det registreres bomlyd (tegn til hulrom) under enkelte gulvfliser. Eksakt årsak er ikke kjent. Forholdet indikerer manglende vedheft mellom flis og underlag.

På grunn av våtrommets utforming er det ikke praktisk mulig å gjennomføre fuktmåling/hulltaking i et område der det erfaringsmessig forekommer skader. Hulltaking og fuktmåling i lukkede konstruksjoner er derfor ikke utført. Tilstanden inne i konstruksjonen er ikke kjent.

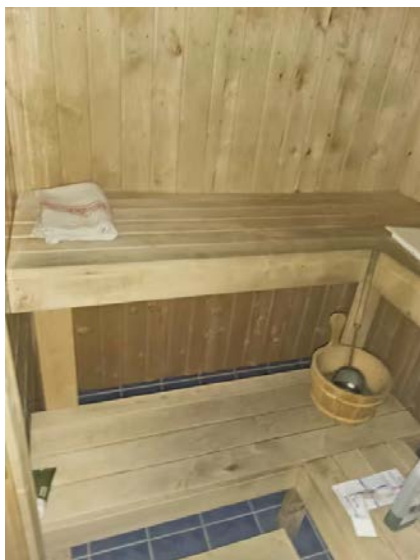
Badstue med plassbygde benker.

Riss/sprekker mellom listverk og overflater.
