Husebygrenda 25, 3219 SANDEFJORD

**Romslig enebolig med 2  
utleiedeler, 5 garasjeplasser med  
løftebukk. Solrik terrasse, nærhet  
ny skole, natur og Kariåsen**

# Tilstandsrapport

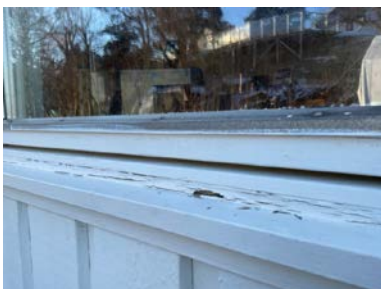
Begynnende råte på vinduskarm.

Vinduer med begynnende råte bør skiftes.

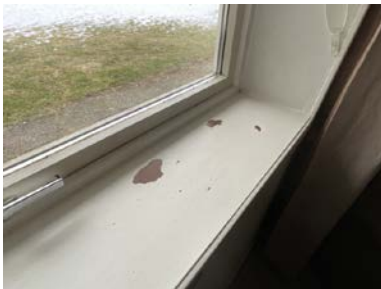
Det er noe malingsavskalling i vinduskarm hubel

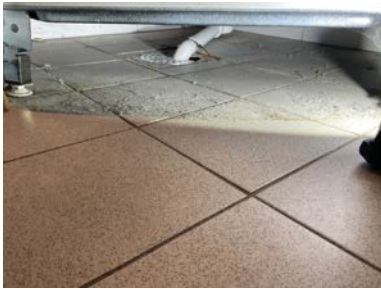
Sluk under dusjkabinett

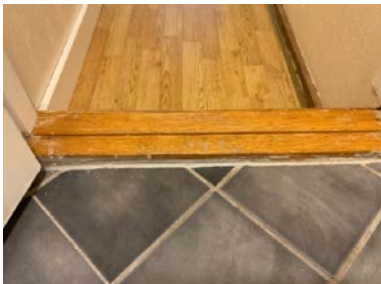
- Det er påvist at flisfuger har riss/sprekker.
- Det er påvist at høydeforskjell fra topp slukrist til gulv/synlig topp membran ved dørterskel er mindre enn 25 mm.

Manglende oppkant ved dørterskel.

Det bør etableres tilfredstillende oppkant ved dørterskel.

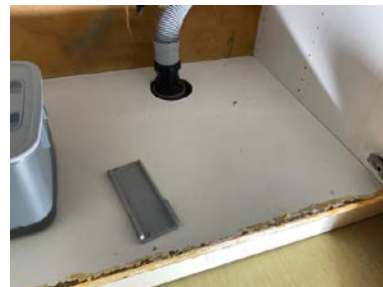
Svelling i benkeskap

Benkeskap med svelling bør vurderes å skiftes ut.
