Husebygrenda 25, 3219 SANDEFJORD

**Romslig enebolig med 2  
utleiedeler, 5 garasjeplasser,  
løftebukk, solrik terrasse, nærhet  
ny skole, natur og Kariåsen**

# Tilstandsrapport

Befaringsdato: 13.02.2025

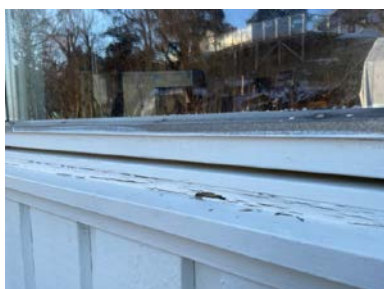
Begynnende råte på vinduskarm.

Vinduer med begynnende råte bør skiftes.

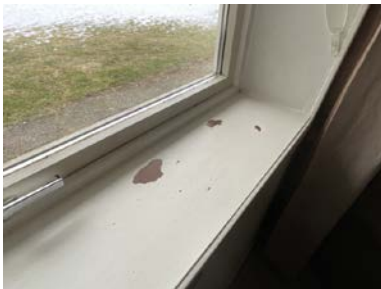
Det er noe malingsavskalling i vinduskarm hubel

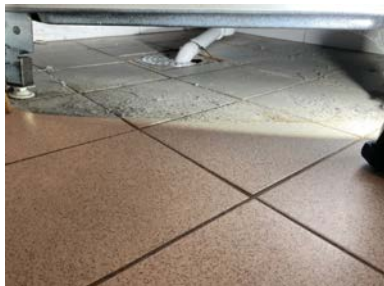
Sluk under dusjkabinett

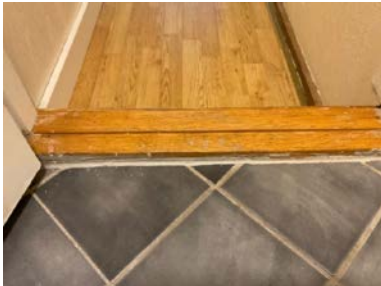
- Det er påvist at flisfuger har riss/sprekker.
- Det er påvist at høydeforskjell fra topp slukrist til gulv/synlig topp membran ved dørterskel er mindre enn 25 mm.

Manglende oppkant ved dørterskel.

Det bør etableres tilfredstillende oppkant ved dørterskel.

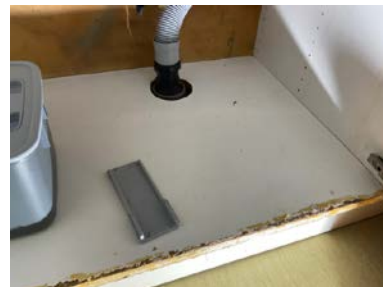
Svelling i benkeskap

Benkeskap med svelling bør vurderes å skiftes ut.
