# Tilstandsrapport

Fritidsbolig

Rusthøgdevegen 145, 3628 VEGGLI

Befaringsdato: 27.05.2024

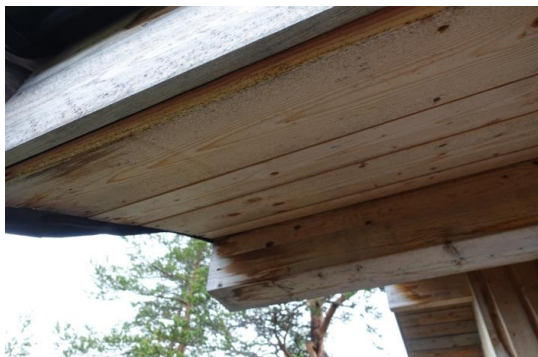
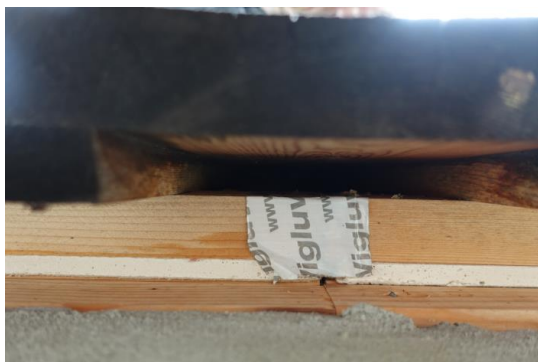
## ! TG 1 Takkonstruksjon/Loft

Takkonstruksjonen har sperrekonstruksjon.  
Den er luftet i gesimser.  
Konstruksjonen er en lukket konstruksjon, dette gjør at undertaket ikke er kontrollert.  
Konstruksjon er kun kontrollert på innsiden av hytta og fra utvendig tak.  
Oppbygningen opplyst av eier:  
Den er luftet fra begge langsider over mønet.  
Duk og 48 mm. Luftelekt over isolasjon.  
18 mm finerplate, spesial papp for torvtak, knotteplast og torv.

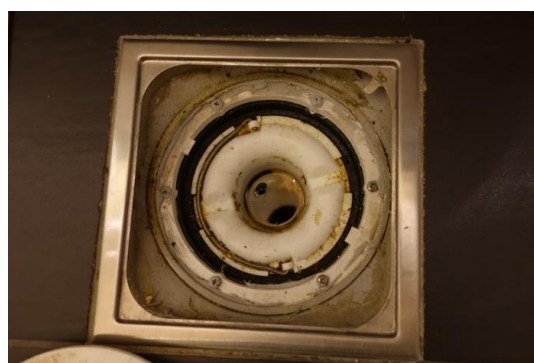
## ! TG 1 Sluk, membran og tettesjikt

Det er plastsluk og smøremembran med ukjent utførelse.

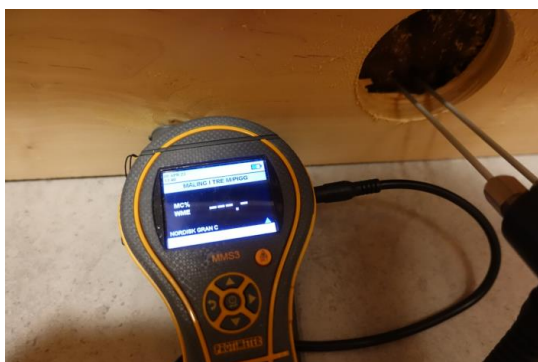
Hulltaking er foretatt uten å påvise unormale forhold. Hulltaking er foretatt fra trapperom.

Fuktkvotemåling (vekt%) i konstruksjonen ble målt til under 6.

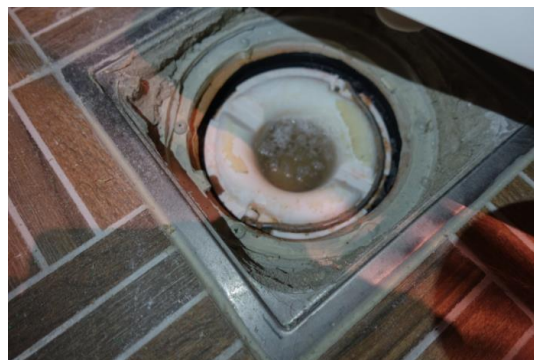
### ! TG 1 Sluk, membran og tettesjikt

Det er plastsluk og smøremembran med ukjent utførelse.

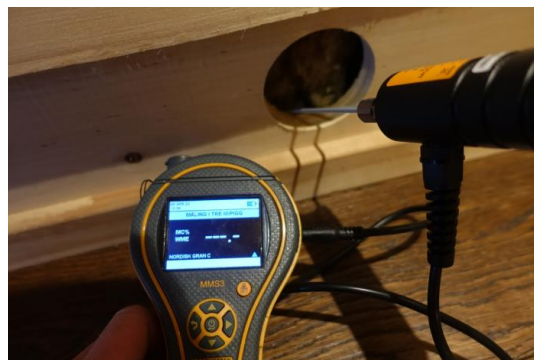
Hulltaking er foretatt uten å påvise unormale forhold. Hulltaking er foretatt fra gang.

Fuktkvotemåling (vekt%) i konstruksjonen ble målt til under 6.
