# Ditt nye hjem?

# gnr. 171, bnr. 139, snr. 2

Befaringsdato: 03.06.2025

Rapportdato: 09.06.2025

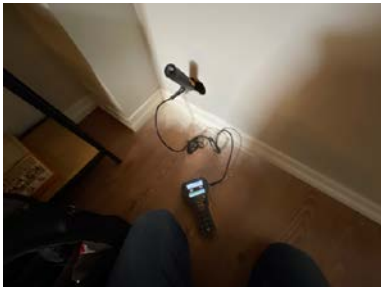
Vektprosent i trevirke er målt på innside av inspeksjonshull.

- Målingen viste vektprosent på 7,8 %.
- Under 16 % anses å være normalt/tørt.
- Mellom 16-20 % anses å være i risikosonen for fukt-/råteskader.
- Over 20 % anses å være fuktig, med høy risiko for fukt-/råteskader.

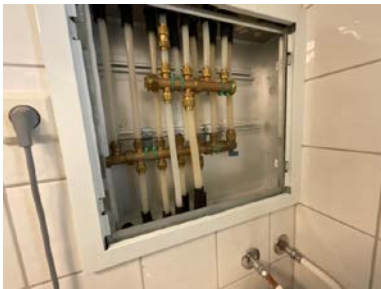
av alder. Evt. åpenbare feil og mangler kommenteres dersom disse er synlige på befaring.  
Vannrør er bare kontrollert i den aktuelle leiligheten/boligen. Det tas spesifikt forbehold om at det kan forekomme skjule feil og mangler på det skjulte anlegget. Store deler av anlegget er skjult og derfor ikke kontrollert.

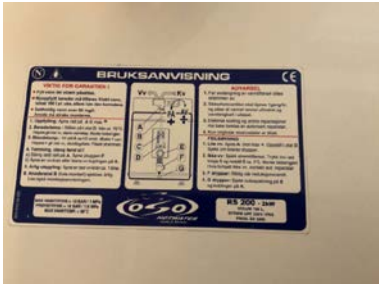
- Det er ikke behov for utbedringstiltak siden tanken fungerer i dag, men ut ifra alder kan skader plutselig oppstå på eldre tanker.
