# Tilstandsrapport

Enebolig

Åslia 4, 2165 HVAM

Befaringsdato: 13.05.2026

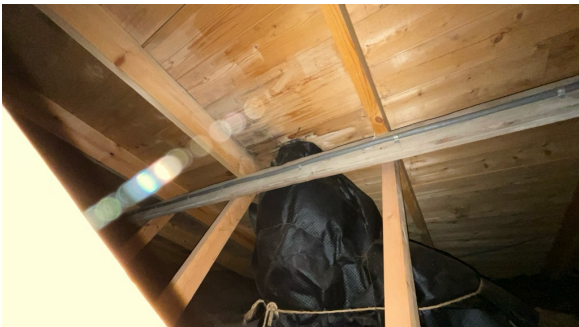
- Det er påvist fuktskjolder/skader i takkonstruksjonen.

Det er registrert fuktmerker i undertaket ved gjennomføringer. Det er usikkert om disse stammer fra før tak og undertak ble byttet, eller om de skyldes nyere forhold.

Det bør gjennomføres nærmere undersøkelser for å avdekke årsaken til fuktmerkene i undertaket ved gjennomføringer.

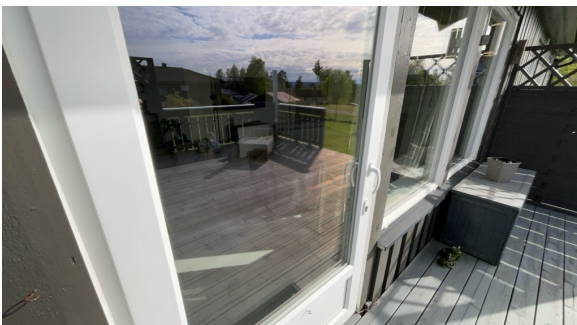
- Det er påvist andre avvik:

- Det må foretas tiltak for å lukke avviket.
