Åslia 4, 2165 HVAM

Nøkkelinformasjon

Praktisk enebolig - i barnev. omgivelser

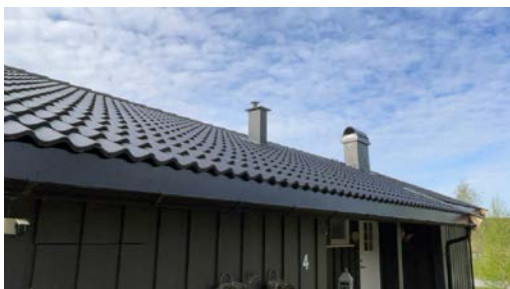
1 TG 2 Nedløp og beslag

Takrenner og nedløp i stål/blekk.

Takrenner, nedløp og beslag bør vurderes for utbedring eller utskifting for å opprettholde tilstrekkelig funksjon og redusere risikoen for vannskader på fasade og grunnmur ved utilstrekkelig bortledning av overvann.

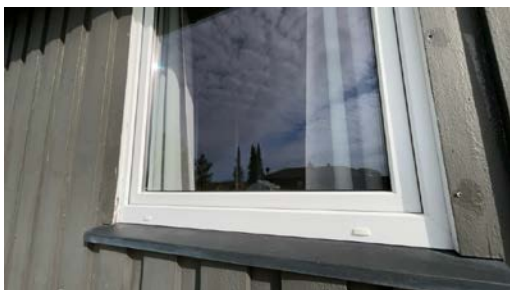
TG 2 Vinduer - 2

- Det må foretas tiltak for å lukke avviket.

Dersom punkterte vinduer ikke utbedres, kan dette over tid føre til redusert innemiljø, økt energiforbruk og mulig skade på omkringliggende konstruksjoner.

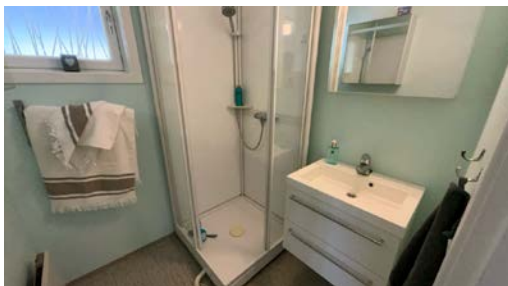
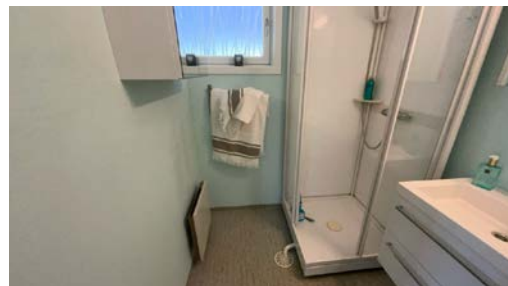
1 ETASJE > BAD

TG 2 Overflater vegger og himling

Badet er eldre og har oppnådd forventet levetid. Det er sprekker rundt ventilasjonskanalen i taket, som skyldes manglende vedlikehold og bruksbelastning med fukt.

Det bør utføres nødvendig vedlikehold og utbedring av sprekker rundt ventilasjonskanalen for å hindre fuktinntrengning og videre skader på konstruksjonen.

På grunn av badets alder og oppnådd levetid bør det vurderes oppussing eller rehabilitering for å redusere risiko for fuktskader og forringelse av materialer.

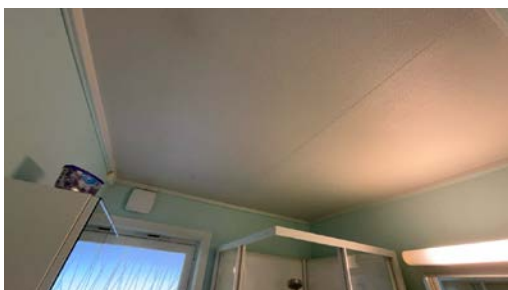
1 ETASJE > BAD

TG 2 Overflater Gulv

Det bør etableres tilstrekkelig fall mot sluk for å sikre god avrenning og redusere risikoen for fuktskader i konstruksjonen.

Manglende fall kan føre til at vann blir liggende på gulvet, noe som over tid kan øke faren for fuktskader og lekkasjer.

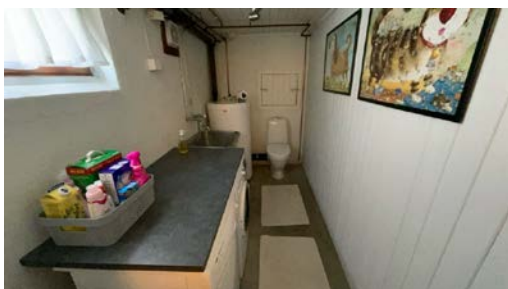
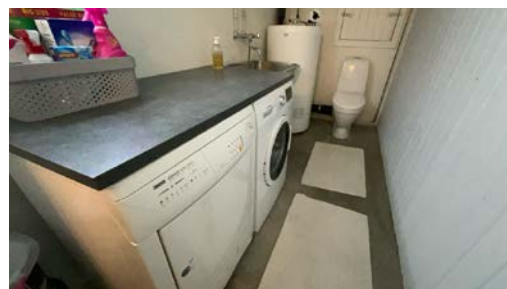
KJELLER > VASKEKJELLER

TG 2 Overflater vegger og himling

Våtrommets alder medfører økt risiko for fuktskader, og det anbefales å vurdere behovet for oppgraderinger eller rehabilitering på sikt for å forebygge fremtidige problemer.

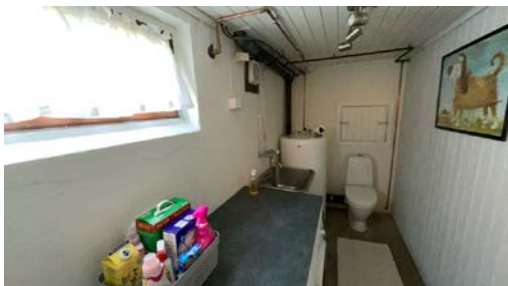
KJELLER > VASKEKJELLER

TG 2 Overflater Gulv

Kostnader til utbedring må påregnes, og ytterligere undersøkelser kan være nødvendig for å avklare omfanget av tiltakene.
