# Tilstandsrapport

Enebolig

Halvdan Svartes vei 12 A, 4633 KRISTIANSAND

Befaringsdato: 18.08.2025

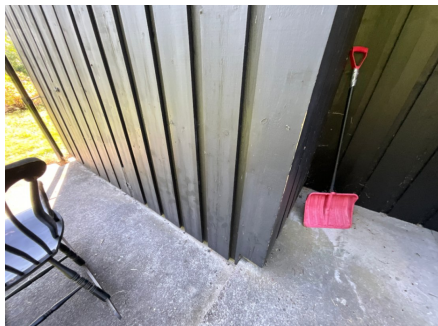
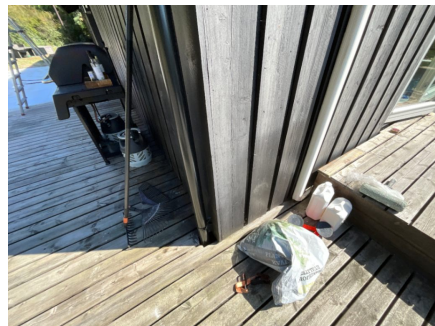
### Vurdering av avvik:

- Det er ingen eller liten lufting i nedre kant av kledning mot grunnmur.
- Utførelsen rundt tretrapp og terrasser kan medføre at vann driver inn. Dette øker faren for skjulte skader i konstruksjonene.

Kledning som står nærme terrenget vil ha økt behov for maling og med fare for fukt og råte i kledningen og bakenforliggende konstruksjoner.

- Mangelfull eller ikke tilstrekkelig lufting av kledningen kan føre til fukt i bakenforliggende konstruksjoner.

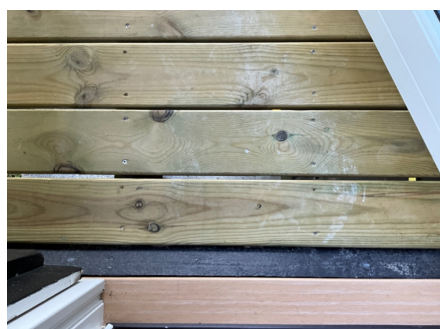
### Vurdering av avvik:

- Det er påvist avvik rundt innsettsdetaljer.

Fare for vann inn i veggen.

- Det bør gjøres tiltak for å lukke avviket.

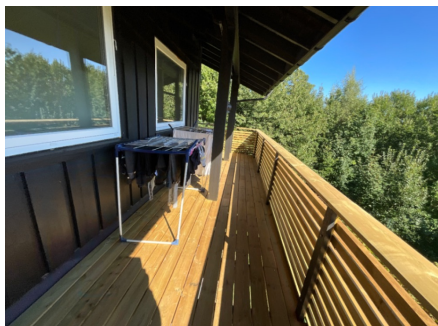
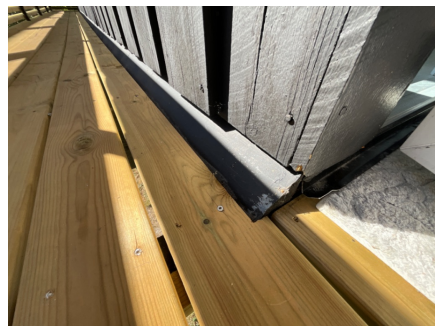
### Vurdering av avvik:

- Det er ikke krav om utbedring av åpninger i rekkverk til dagens forskriftskrav.

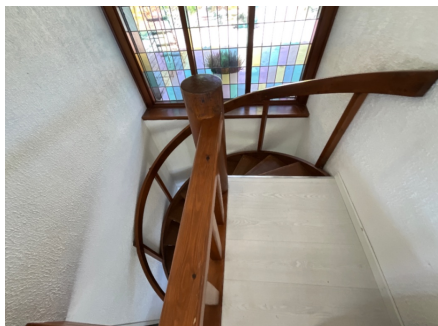
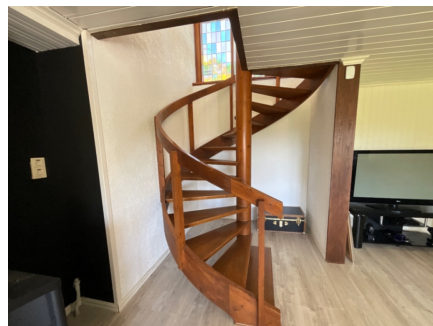
- Rekkverket er såpass lavt at det på grunn av sikkerhetsmessige forhold anbefales økning av høyde.

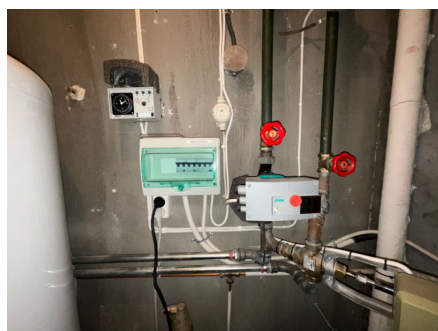
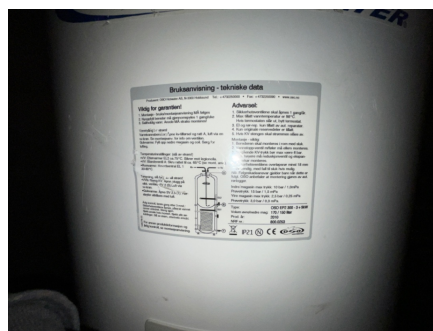
Den elektriske tilkoblingen med stikkontakt kan medføre økt fare for brannutvikling, grunnet belastningen tilkoblingen utsettes for.

Tilstandsgraden settes i tråd med krav gitt i gjeldende standard (NS3600)
