**Salgsobjekt:** Enebolig  
**Eierform:** Eiet  
**Byggeår:** 1968  
**BRA-i/BRA Total** 270/313 kvm  
**Tomtstr.:** 2397.5 m<sup>2</sup>  
**Soverom:** 4  
**Antall rom:** 6  
**Gnr./bnr.** Gnr. 42, bnr. 356  
**Oppdragsnr.:** 1411250333

# Tiltalende og stor (270kvm) arkitekttegnet enebolig på nydelig utsiktstomt! Stor garasje

# Tilstandsrapport

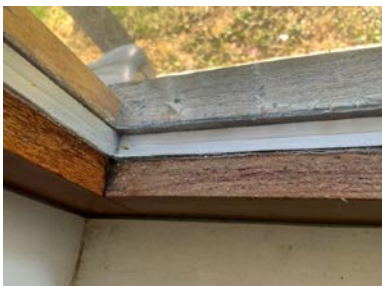
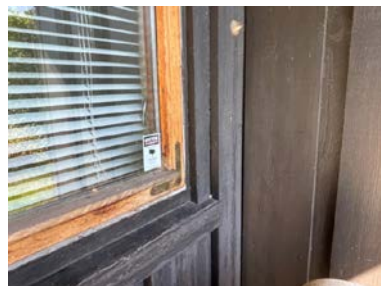
## TG 2 Vinduer - nyere dato

I deler av boligen er det nyere PVC vinduer med 2-lags glass.

- Det er påvist avvik rundt innsetningsdetaljer.

Fare for fukt inn i veggen.

- Det bør gjøres tiltak for å lukke avviket.

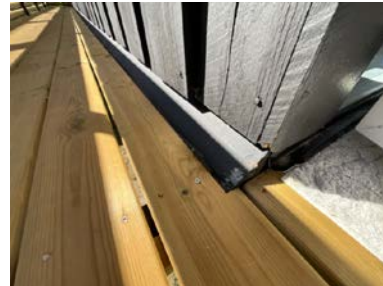
## TG 2 Utvendige trapper

Utvendige trapper av mur og betong.

- Det er avvik:

Konsekvens av manglende rekkverk er at trappen er mindre sikker i bruk og gir økt fare for fallskader.

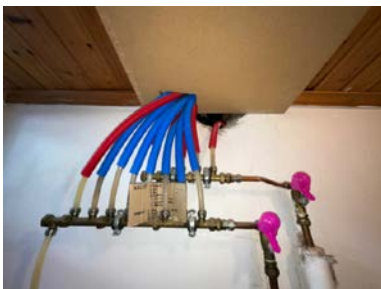
### TG 2 Vannledninger - eldre dato

Innvendige vannledninger er av kobber.

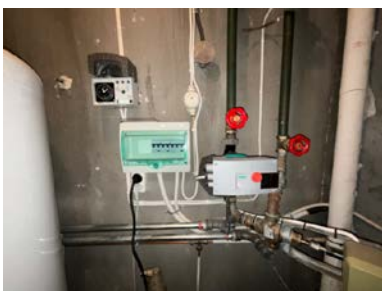
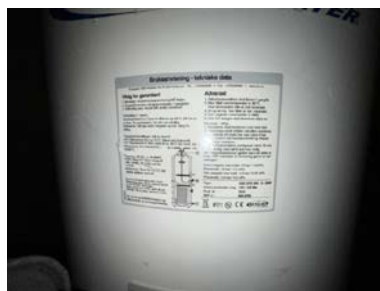
## TG 2 Vannbåren varme

I boligen er det vannbåren varme tilkoblet radiatorer i enkelte rom.

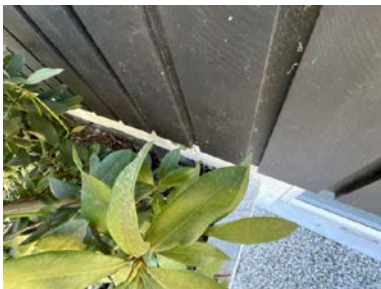
Mangler topplist.
