**Salgsobjekt:** Enebolig  
**Eierform:** Eiet  
**Byggeår:** 1968  
**BRA-i/BRA Total** 270/313 kvm  
**Tomtstr.:** 2397.5 m<sup>2</sup>  
**Soverom:** 4  
**Antall rom:** 6  
**Gnr./bnr.** Gnr. 42, bnr. 356  
**Oppdragsnr.:** 1411250333

# Tiltalende og stor (270kvm) arkitekttegnet enebolig på nydelig utsiktstomt! Stor garasje

# Tilstandsrapport

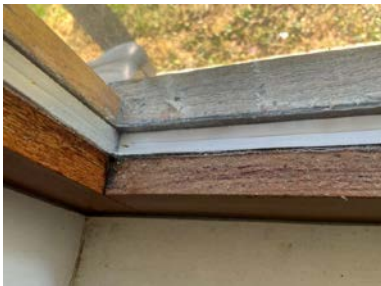
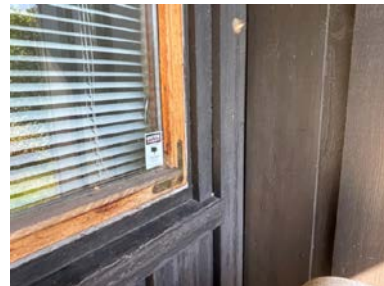
## Vinduer - nyere dato

I deler av boligen er det nyere PVC vinduer med 2-lags glass.

- Det er påvist avvik rundt innsetningsdetaljer.

Fare for fukt inn i veggen.

- Det bør gjøres tiltak for å lukke avviket.

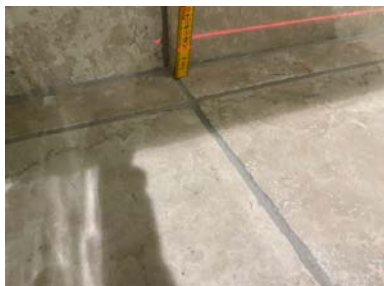
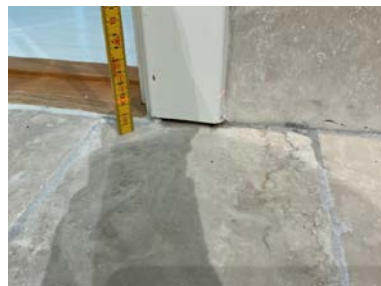
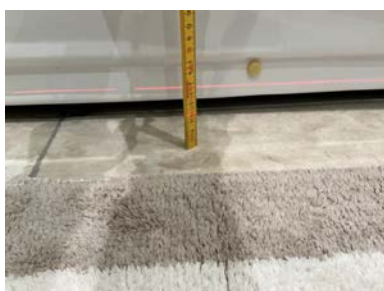
## 1. ETASJE > BAD

### TG 1 Sluk, membran og tettesjikt

Det er plastsluk og smøremembran med ukjent utførelse.

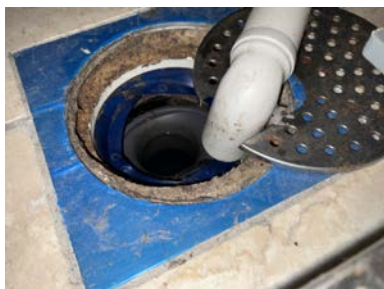
## 1. ETASJE > BAD

### TG 2 Sanitærutstyr og innredning

• Overvåk tilstanden jevnlig. For å få tilstandsgrad 0 eller 1 må tettesjiktet skiftes ut, men tidspunktet for når dette er nødvendig er vanskelig å si noe om. Ved renovering, påse at alle forhold med tettesjiktet, våtsone, sluk, røranlegg mv. dokumenteres.

Tett dusjkabinett anbefales.

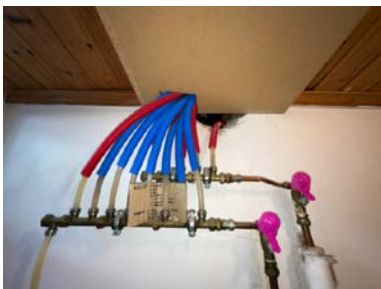
### TG 2 Vannledninger - eldre dato

Innvendige vannledninger er av kobber.

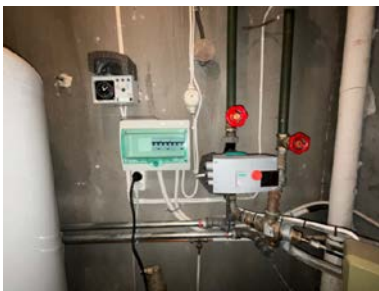
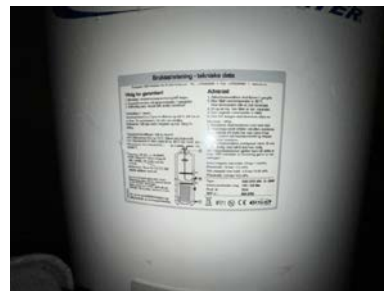
## TG 2 Vannbåren varme

I boligen er det vannbåren varme tilkoblet radiatorer i enkelte rom.

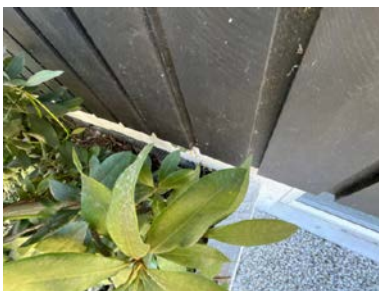
Mangler topplist.

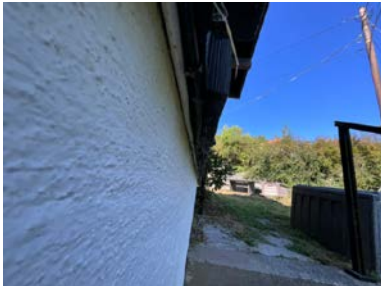
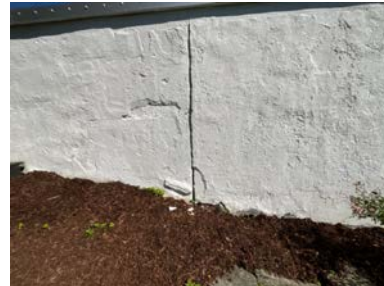
## TG 2 Terrengforhold

Boligen er oppført i skrått terreng.  
Tilstandsgrad er satt på bakgrunn av fukt i underetasjen og synlige deler av eiendommen.
