Nøkkelinformasjon

Salgsobjekt: Enebolig
Eierform: Eiet
Byggeår: 1968
BRA-i/BRA Total 270/313 kvm
Tomtstr.: 2397.5 m²
Soverom: 4
Antall rom: 6
Gnr./bnr. Gnr. 42, bnr. 356
Oppdragsnr.: 1411250333

Tilstandsrapport

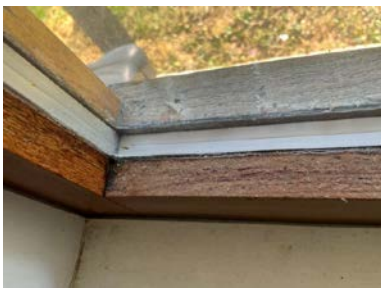
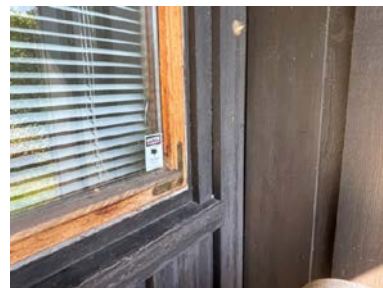
TG 2 Vinduer - nyere dato

I deler av boligen er det nyere PVC vinduer med 2-lags glass.

Vurdering av avvik:

- Det er påvist avvik rundt innsetningsdetaljer.

Fare for fukt inn i veggen.

- Det bør gjøres tiltak for å lukke avviket.

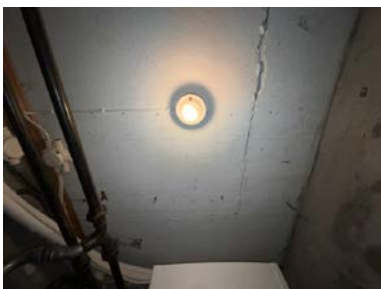
1. ETASJE > VASKEROM

- Uten membran/tettesjikt er det høy risiko for at vann trenger gjennom konstruksjonene og kan medføre fuktskader.

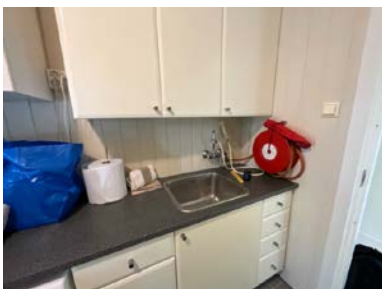
1. ETASJE > VASKEROM

TG 1 Overflater Gulv

- Det må etableres tilfredsstillende membran/tettesjikt i våtrommets våtsone. Alle forhold med tettesjikt, våtsone, sluk m.m. må dokumenteres. Manglende membran/tettesjikt medfører risiko for lekkasjer og fukt i konstruksjonen.

Kostnadsestimat: 50 000 - 100 000

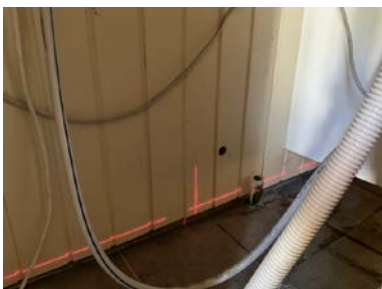
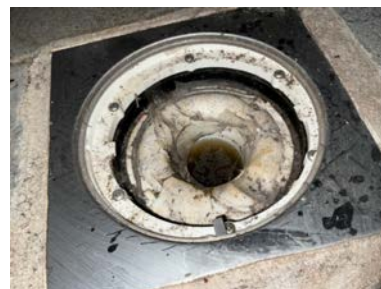
1. ETASJE > VASKEROM

TG 1 Sanitærutstyr og innredning

- Dårlig ventilasjon på et våtrom kan føre til alvorlige konsekvenser som fuktskader og muggvekst.

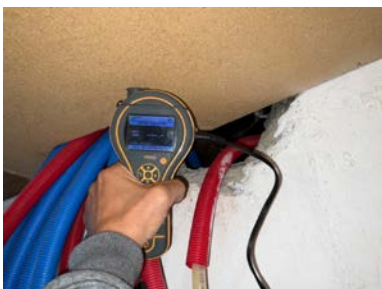
1. ETASJE > BAD

- Overflater må utbedres eller skiftes.
- Det benyttes tett dusjkabinett og gulvet får ingen vannbelastning ved normalt bruk, men hver obs på lekkasjevann. Avviket har ingen konsekvens ved dagens bruk, ved endret bruk må det etableres fall til sluk. Kostnad er kun for lokal utbedring av gulvflatene.

Formå lukke avviket må det etableres fall til sluken.

Kostnadsestimat: 10 000 - 50 000

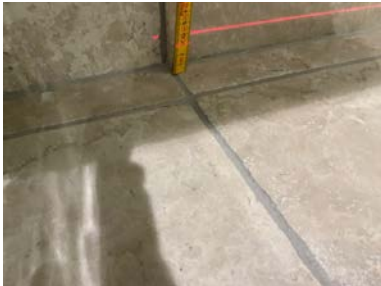
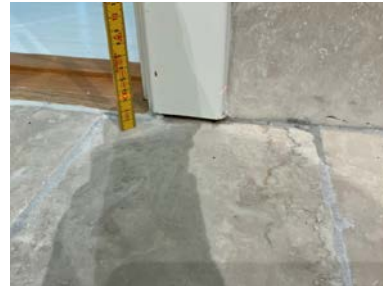
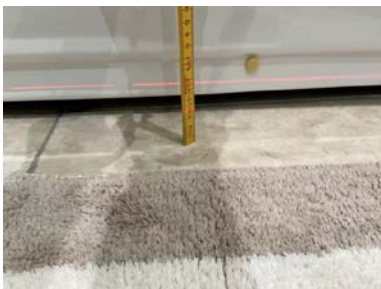
1. ETASJE > BAD

Sluk, membran og tettesjikt

Det er plastsluk og smøremembran med ukjent utførelse.

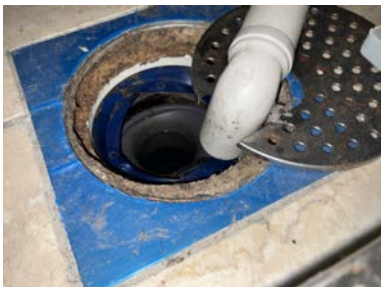
1. ETASJE > BAD

Sanitærutstyr og innredning

Vurdering av avvik:

- Det er ikke påvist tilfredsstillende løsning for å synliggjøre lekkasje fra innebygget systerne.

- Uten dreneringsløsning/lekkasjesikring kan lekkasjer pågå over lang tid uten å bli oppdaget. Dette kan føre til omfattende fuktskader i omkringliggende byggematerialer.

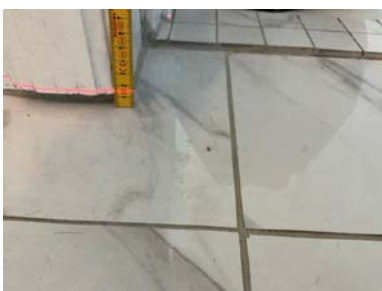
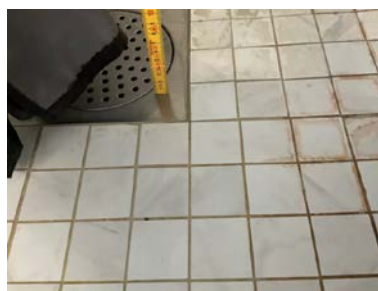
UNDERETASJE > BAD

Sluk, membran og tettesjikt

• Overvåk tilstanden jevnlig. For å få tilstandsgrad 0 eller 1 må tettesjiktet skiftes ut, men tidspunktet for når dette er nødvendig er vanskelig å si noe om. Ved renovering, påse at alle forhold med tettesjiktet, våtsone, sluk, røranlegg mv. dokumenteres.

Tett dusjkabinett anbefales.

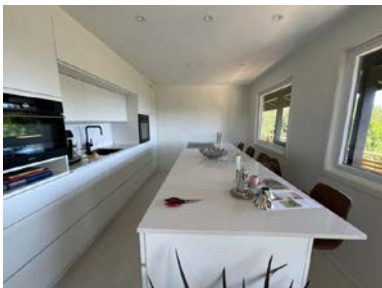
1. ETASJE > STUE/KJØKKEN

TG 2 Avtrekk

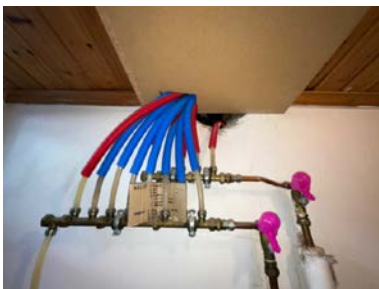
TG 2 Vannledninger - eldre dato

Innvendige vannledninger er av kobber.

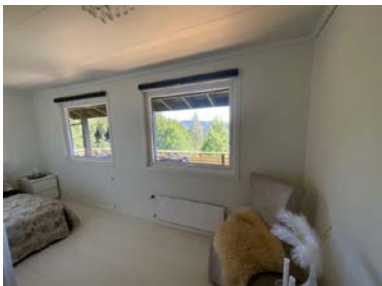
TG 2 Varmesentral

Boligen har sentral oppvarming av varmtvann til radiatorer. Anlegget er plassert i tekniskrom.

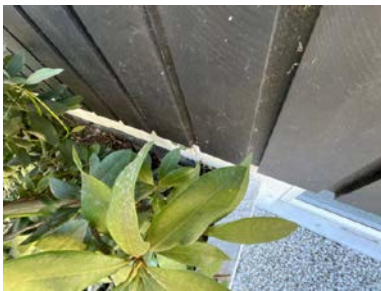
Mangler topplist.
