Fagerlundvegen 68 B, 2384 BRUMUNDDAL

**Salgsobjekt:** Enebolig  
**Eierform:** Eiet  
**Byggeår:** 1983  
**BRA-i/BRA Total** 191/229 kvm  
**Tomtstr.:** 960.8 m<sup>2</sup>  
**Gnr./bnr.** Gnr. 7, bnr. 73  
**Oppdragsnr.:** 1213250035

# gnr. 7, bnr. 73

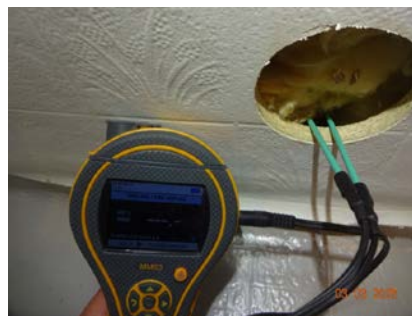
#### TG 1 Tilliggende konstruksjoner våtrom

Hulltaking er foretatt nederst på delevegg mot våtsonen. Ved bruk av fuktmåler ble det ikke registrert unormale verdier.
