# Tilstandsrapport

Enebolig

Tennfjordvågvegen 159 , 7990 NAUSTBUKTA

Befaringsdato: 13.03.2026

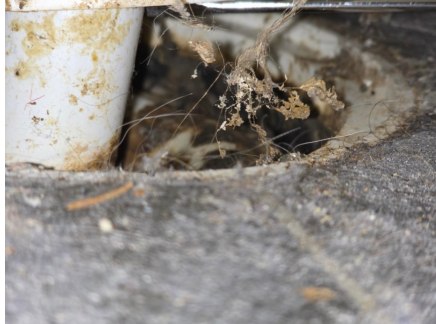
Begrenset tilgang øker risikoen for at sluket ikke blir tilstrekkelig vedlikeholdt, noe som kan føre til tette avløp og potensielle vannskader.

Tilgang til sluk bør forbedres for å muliggjøre inspeksjon og rengjøring.
