Hilton 25, 2040 KLØFTA

**Hel tomannsbolig med  
oppgraderingsbehov. Stort  
potensiale. To stk doble garasjer.  
Barnevennlig. Sentralt**

## EIERSKIFTERAPPORT™

**TOMANNSBOLIG (HELE)**

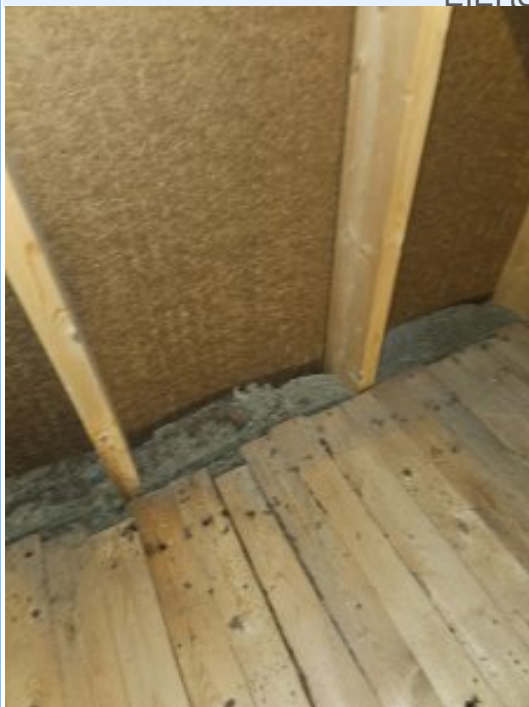
### **TG 3** 6.1 Balkonger, verandaer og lignende

Det ikke tilstrekkelig tett i membranen under terrassebordene på terrassen og det er utett i takrennen som har medført til fukt, råteskade og svertesopp i plater og bjelkelaget under terrassen. TG3

Årsak: Langvarig fuktpåvirkning har gitt forhold som er forenlig med råteskader i treverket.

Risiko: Råteskader kan utvikle seg videre og redusere bæreevne og funksjon i konstruksjonen.

Terrassebord, trerekkverk har stedvis tørrsprekker, grønske på overflaten. TG2

Risiko: Manglende fall på terrassen kan gi økt risiko for fuktpåkjønning på veggkonstruksjonen og tilstøtende flater.

Årsak: Forholdet har karakter som tilsier fuktpåvirkning fra tilstøtende konstruksjon.

Risiko: Videre fuktpåvirkning kan føre til økt risiko for nedbrytning av materialer i trappekonstruksjonen.

Konsekvens: Forholdet kan medføre behov for utbedring av trappekonstruksjonen dersom fuktpåvirkningen vedvarer.

Anbefalt tiltak: Det anbefales å åpne konstruksjonen lokalt for å kontrollere omfang av råteskader og vurdere behov for utskifting av berørte bygningsdeler.

Anbefalt tiltak: Det anbefales å undersøke tilstøtende konstruksjoner til trappekonstruksjonen nærmere ved åpning eller fuktmåling, utført av fagperson, for å avklare omfang og behov for utbedring.
