Hilton 25, 2040 KLØFTA

**Hel tomannsbolig med  
oppgraderingsbehov. Stort  
potensiale. To stk doble garasjer.  
Barnevennlig. Sentralt**

## EIERSKIFTERAPPORT™

**TOMANNSBOLIG (HELE)**

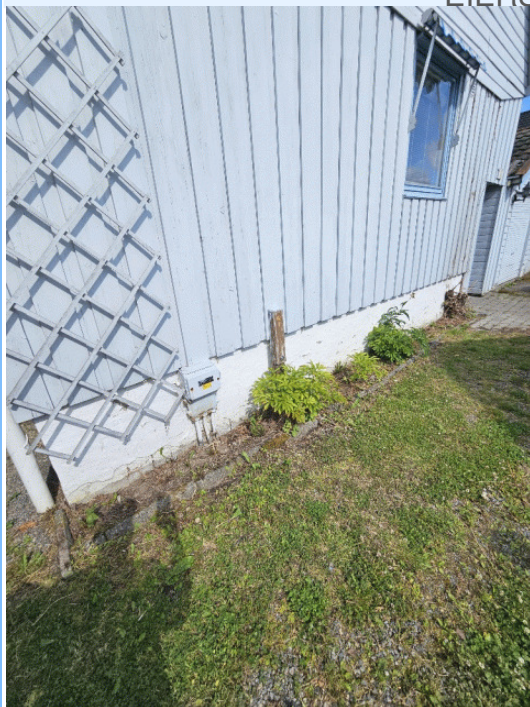
**Ingen** 1.2 Krypekjeller

Tomannsboligen har ingen krypekjeller. Se punkt 9.1 om rom under terreng.

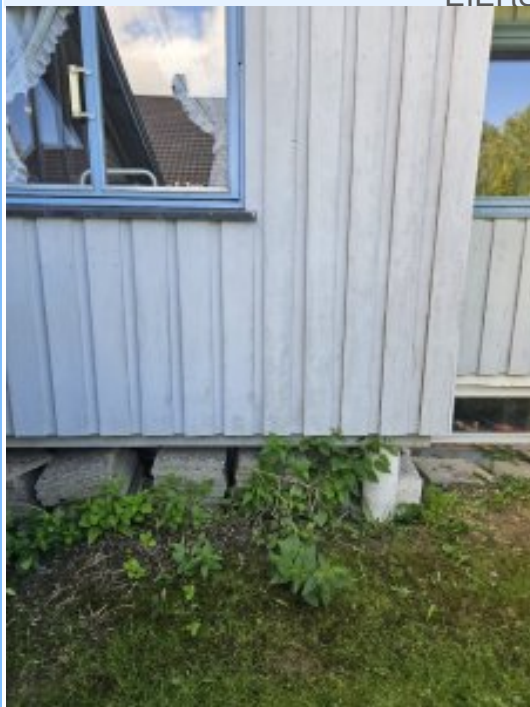
**3. Vinduer og ytterdører****TG 3** 3.1 Vinduer og ytterdører

Det er påvist punkterte glass.

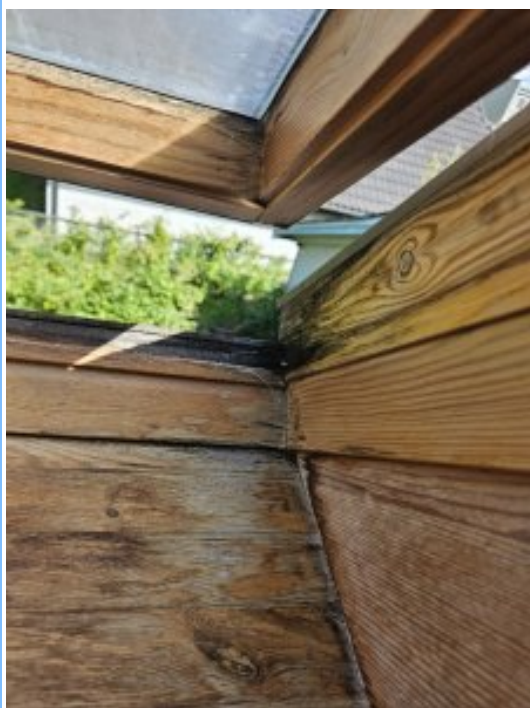
**4. Tak****TG 3** 4.1 Takkonstruksjon, takteking og skorstein over tak

Det er ikke påvist svanker/svai i mønet.

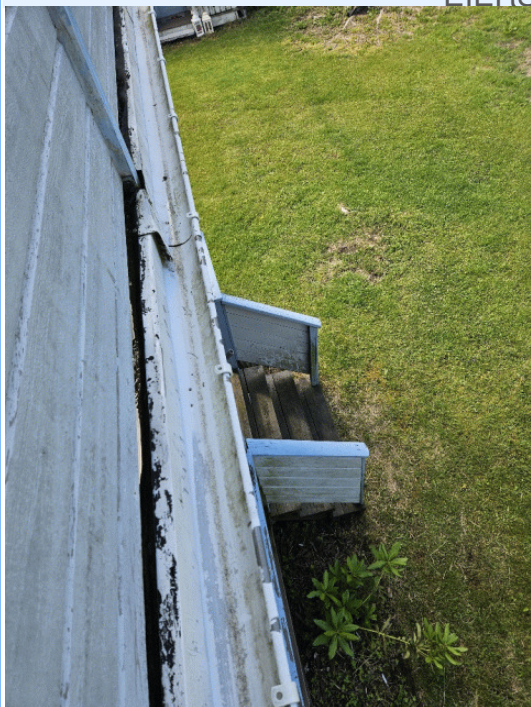
**TG 3** 4.2 Undertak, lekter og yttertekkning (taktekkningen)

Årsak: Forholdet har karakter som tilsier fuktpåvirkning fra tilstøtende konstruksjon.

Risiko: Videre fuktpåvirkning kan føre til økt nedbrytning av materialer i takkonstruksjonen og vinduskonstruksjonen.

Konsekvens: Forholdet kan medføre behov for utbedring av takkonstruksjonen og vinduskonstruksjonen dersom fuktpåvirkningen vedvarer.

Anbefalt tiltak Det anbefales å undersøke takkonstruksjonen og vinduskonstruksjonen nærmere ved åpning eller fuktmåling, utført av fagperson, for å avklare omfang og behov for utbedring.

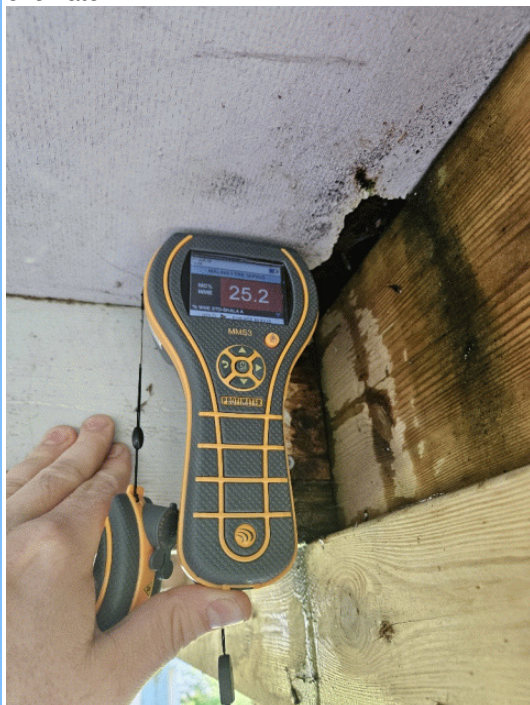
### 7.1 Bad i 2.etasje

Det er synlig fuktskader, svertesopp i takvinduet. TG3

Årsak: Forholdet har karakter som tilsier langvarig fuktpåvirkning i vinduskonstruksjonen.

Risiko: Videre fuktpåvirkning kan føre til økt risiko for råteskade og nedbrytning av materialer i vinduene, vindusforingene, veggkonstruksjonen og i undertaket.

Konsekvens: Forholdet kan medføre behov for utbedring av vinduene dersom fuktpåvirkningen vedvarer.

Anbefalt tiltak: Det anbefales å undersøke vinduskonstruksjonen på disse rommene nærmere ved åpning eller fuktmåling, utført av fagperson, for å avklare omfang og behov for utbedring.

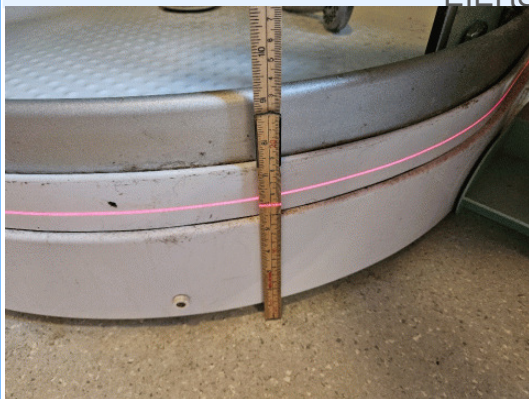
**TG 3** 7.1.3 Membran, tettesjiktet og sluk

Det er påvist tegn på feil utførelse, feil materialvalg, skadelig fukt eller utettheter.

Det er synlig fuktskader, svertesopp i takvinduet. TG3 Se vurdering og beskrivelse under punkt 7.1.1

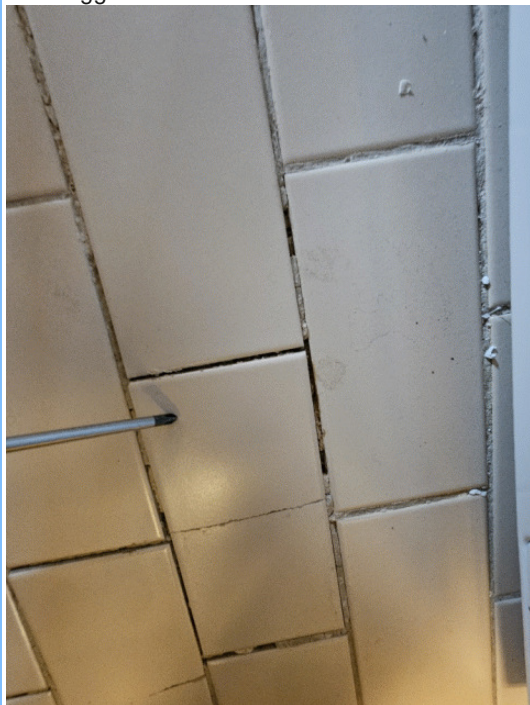
Det mangler tilstrekkelig fliser og membran rundt kobberør som er ført i fra etasjeskillet, dette har medført til fukt- og råteskade i vegg mellom bad og toalettrom. TG3

Risiko: Videre fuktpåvirkning kan føre til økt nedbrytning av materialer i veggkonstruksjonen og etasjeskillet .

Konsekvens: Forholdet kan medføre behov for utbedring av veggkonstruksjonen og etasjeskillet dersom fuktpåvirkningen vedvarer.

Anbefalt tiltak: Det anbefales å undersøke veggkonstruksjonen nærmere ved åpning eller fuktmåling, utført av fagperson, for å avklare omfang og behov for utbedring.
