# Tilstandsrapport

Enebolig

Sætrevegen 28, 5265 YTRE ARNA

Rapportdato: 22.12.2025

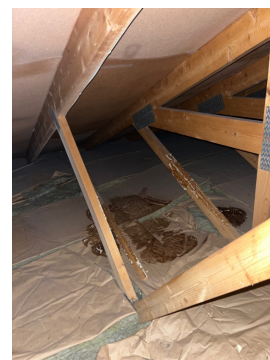
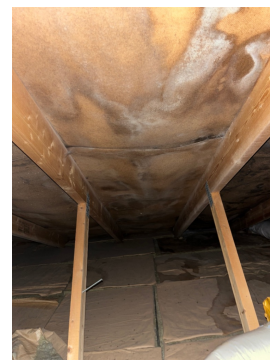
- Det er påvist avvik rundt gjennomføringer i takflaten.
- Det er påvist fuktskjolder/skader i takkonstruksjonen.
- Det er registrert skader i undertak.

Gjelder deler av undertak hvor det er synlig fuktighet.

Estimat gjelder nærmere undersøkelse

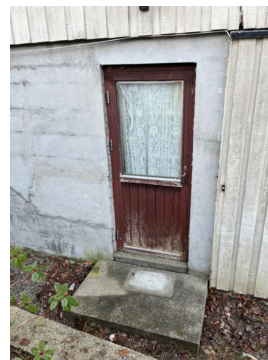
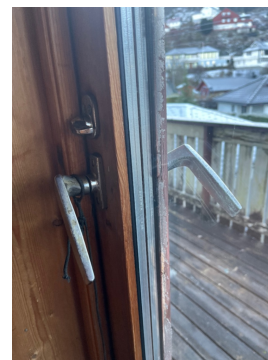
- Det er påvist dør(er) med fukt/råteskader.
- Det er påvist dører med punkterte eller sprukne glassruter.
- Karmene i dører er værslitte utvendig og det er sprekker i treverket.

- Det må påregnes noe vedlikehold og at enkelte dører må skiftes ut.

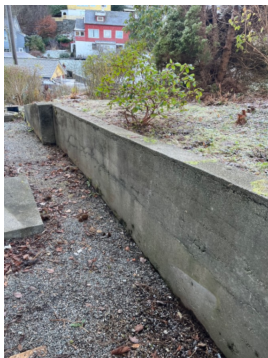
Eiendommen er plassert i svakt skrånende terreng.

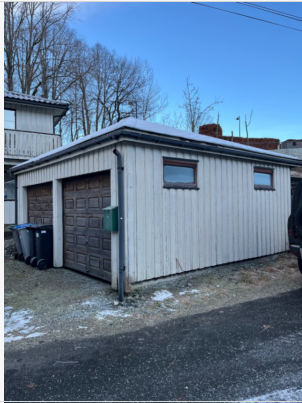
## Garasje

Dobbel garasje oppført med støpt plate på mark, bindingsverk over grunnmur, taksperrer i takkonstruksjon og tak tekket med plater.
