Tilstandsrapport

Tomannsbolig

Granlia 18 B, 4620 KRISTIANSAND S

Oppdragsnr.: 20924-2096

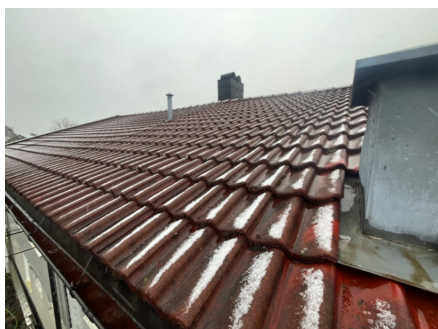
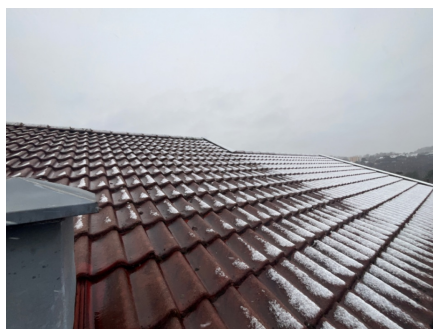
Nederste rad ser ut til å gli av taket.

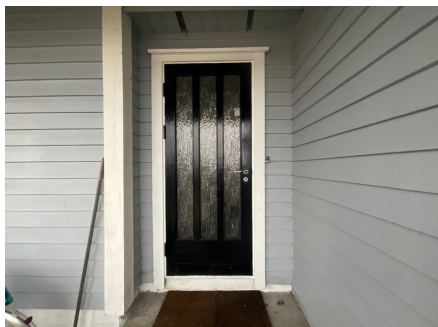
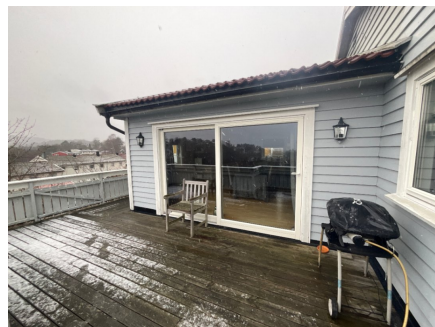
TC 2 Balkonger, terrasser og rom under balkonger

Veranda med utgang fra stue. Dekke av terrassebord. Rekkverk av tre.

Anbefaler å forsterke og bytte deler av støttene, fare for sammenbrudd.

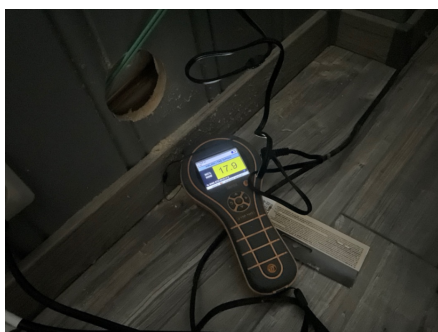
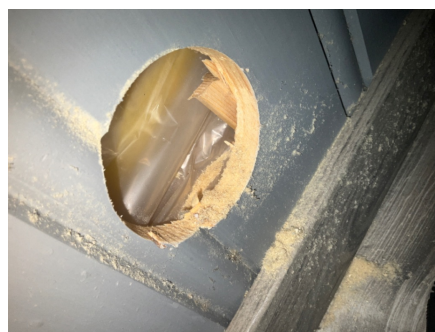
TG 10 Kryp Kjeller

Bygningen har krypkjeller under trebjelkelag og stubbegulv.

Skader som utvikler seg i slike kjellere kan få store konsekvenser for bæringen i bjelkelaget, samt at skadene kan utvikle seg fritt over lengre tid, uten at de oppdages.

Anbefaler å gjøre tiltak slik at rotter og mus ikke kan komme seg inn i bygget.

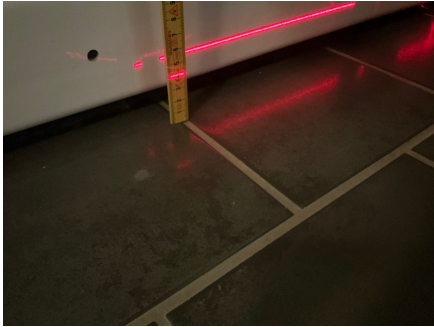
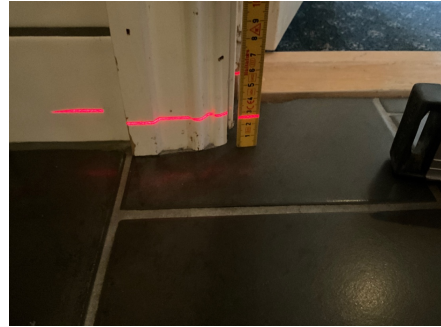
TG 3 Sluk, membran og tettesjikt

Kostnad er satt for å etablere tilgang på sluken og ikke oppretting av ytterligere avvik.

Kostnadsestimat: Under 10 000

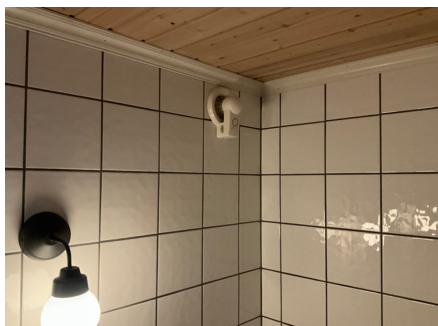
TG 0 Tilliggende konstruksjoner våtrom

Hulltaking er foretatt uten å påvise unormale forhold. Hulltaking er foretatt under trappen i kottet bak våtsone for badekaret. Fuktkvotemåling (vekt%) i konstruksjonen ble målt til under 6.

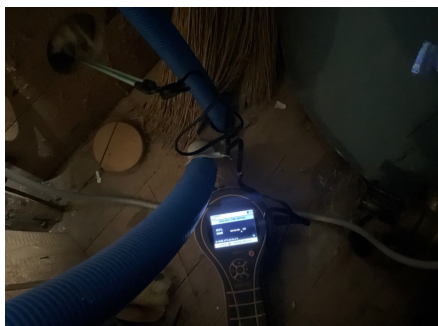
Generell

- Våtrommet fungerer med dette avviket.

Det benyttes tett dusjkabinett og veggene får derfor ingen vannbelastning ved normalt bruk, ved endret bruk (dersom dusjkabinettet fjernes) må det etableres ny membran i våtsoner.

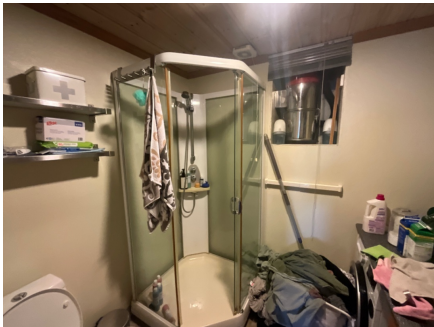
⚠ TG 3 Overflater Gulv

Kostnad er satt for oppretting av gulvet og ikke nytt våtrom.

Kostnadsestimat: 50 000 - 100 000

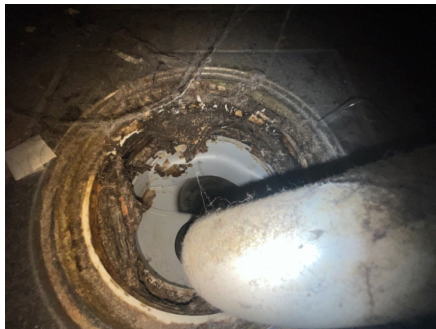
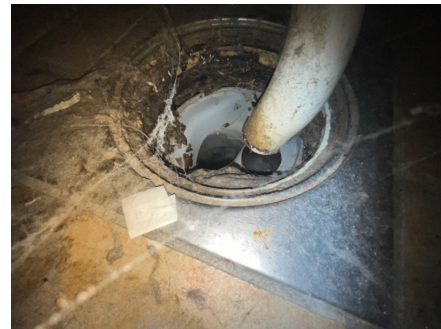
Vurdering av avvik:

- Sluket må sjekkes og rengjøres jevnlig.
- Overvåk tilstanden jevnlig. For å få tilstandsgrad 0 eller 1 må slukløsningen skiftes ut og sannsynligvis må også membransjiktet skiftes/utbedres. Det er imidlertid vanskelig å si noe om tidspunktet for når dette er nødvendig.

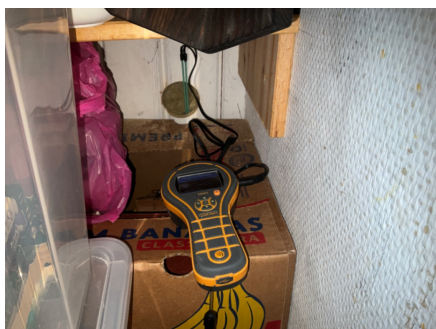
TE0 Tilliggende konstruksjoner våtrom

Hulltaking er foretatt uten å påvise unormale forhold. Hulltaking er foretatt i boden bak våtsone for dusjen. Fuktkvotemåling (vekt%) i konstruksjonen ble målt til under 6.

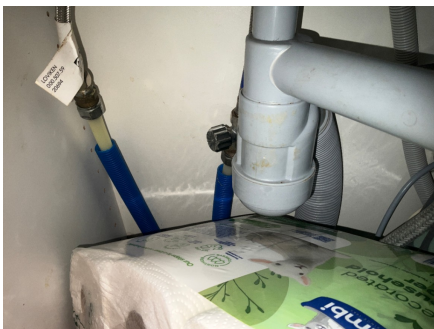
- Det er påvist at eventuelt lekkasjevann fra rør i rør system ikke ledes til sluk eller annen kompenserende løsning.
- Mer enn halvparten av forventet brukstid er passert på innvendige vannledninger.

- Det bør foretas tiltak på anlegget som sikrer bedre løsning på eventuelt lekkasjevann fra rør i rør system.
- I forbindelse med oppgradering av våtrom vil det være naturlig med utskiftning av rør.

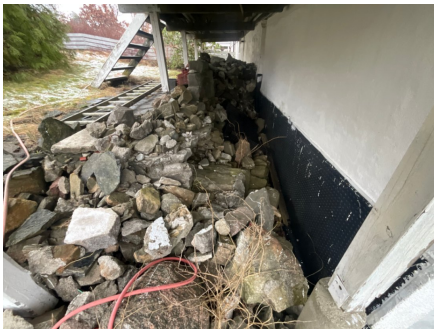
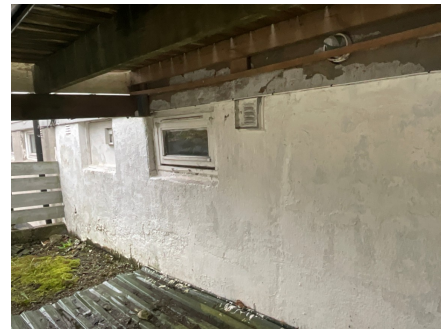
- Det mangler, eller på grunn av alder er det sannsynlig at det mangler, utvendig fuktsikring av grunnmuren ved kjeller/underetasje.
- Mer enn halvparten av forventet levetid på drenering er overskredet.

Det er ikke synlig fuktsikring på deler av boligen. De delene av boligen som ikke har synlig fuktsikring er bad og vaskerom med påførte vegger av tre.

Ved hulltaking er det målt forhøyet verdier på soverom, det bør derfor vurderes ny drenering rundt boligen. Høy alder på dreneringen tilsier også utskifting, men eksakt tidspunkt for når det er nødvendig er ikke mulig å fastslå.

Konstruksjonen bør holdes under oppsikt, dersom det blir sopp/mugg i underetasjen eller synlig fuktmerker må dreneringen byttes. Anbefaler tiltak før skader oppstår, slik at det ikke kommer ytterlige skader innvendig i boligen.

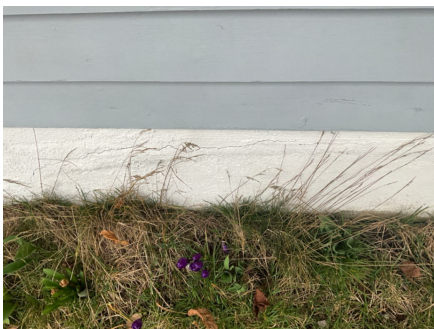
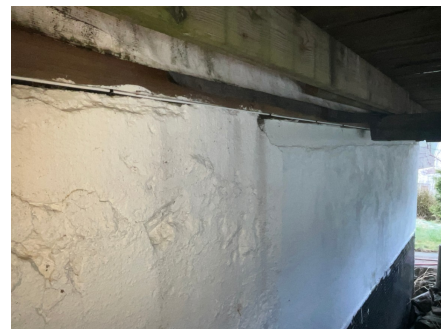
TG 2 Grunnmur og fundamenter

Bygningen har betonggrunnmur.

- Grunnmuren har sprekkdannelser.

- Lokal utbedring må utføres.

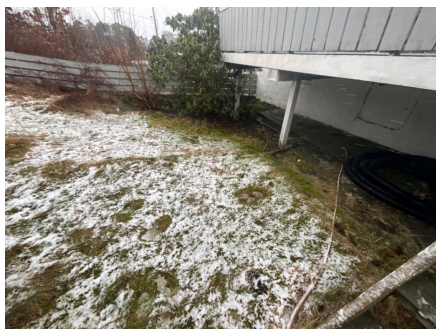
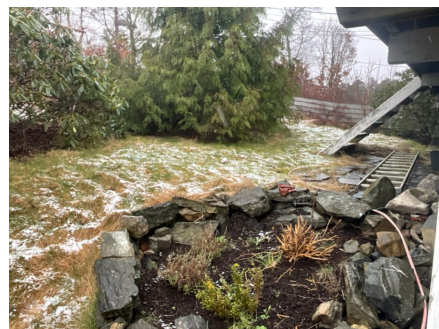
Boligen er oppført i skrått terreng. På baksiden er det fall inn mot bygget. Tilstandsgrad er satt på bakgrunn av fukt i underetasjen og synlige deler av eiendommen.

Fare for fukt i underetasjen, høy alder på drenering og utvendig fuksikring tilsier tiltak. Det bør da også etableres fall bort fra bygget. Anbefaler å etablere fall bort fra grunnmuren.

- Det bør foretas terrengjusteringer.
