Tilstandsrapport

Rekkehus

Kruttstien 28, 6514 KRISTIANSUND N

Befaringsdato: 03.10.2024

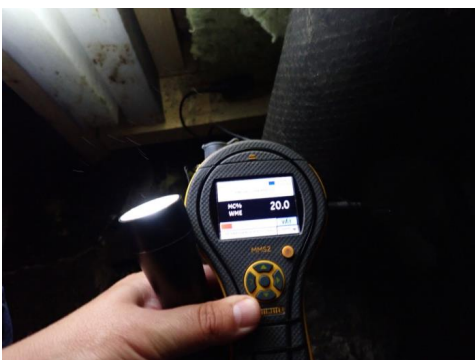
- Det er ikke tilfredsstillende ventilering av krypkjeller.
- Det er påvist skader på konstruksjoner i krypkjeller som er forårsaket av råte eller sopp.
- Det er stedvis påvist fuktnivå som tilsier at konstruksjonen kan ha fuktskader.

- Påviste skader må utbedres.
- Konstruksjonene må sikres mot råte, sopp og skadedyr.
- Bedre ventilering må etableres.

Kostnadsestimat: 10 000 - 50 000

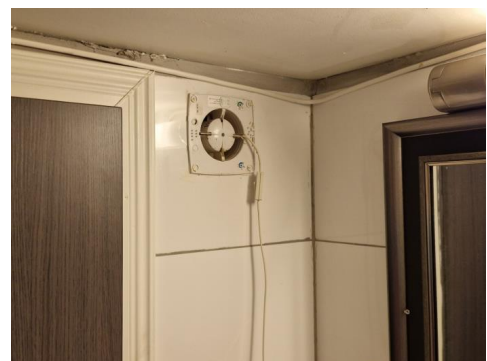
Det er påvist avvik i fall forholdet og i anbefalingen fra høydeforskjell topp terskel til topp sluk på 25mm.

Konstruksjonens utførelse mot krypkjeller er utsatt for fuktpå kjenning både i gulv og i vegg.

Alle forhold med tettesjikt, våtsone, sluk m.m. må dokumenteres.

Kostnadsestimat: 100 000 - 300 000

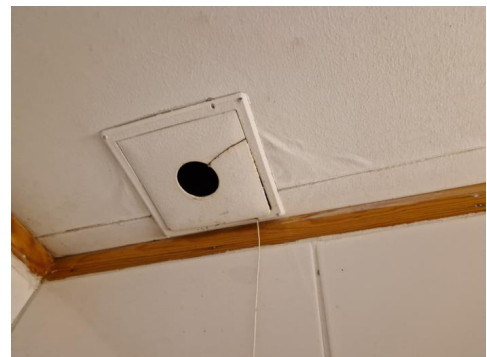
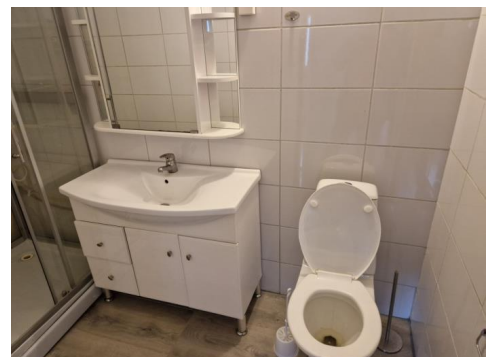
Slik våtrommet står i dag er det en risiko konstruksjon. For at rommet skal oppnå en TG 0 eller 1 må vaskerommet opp til dagens krav. Alle forhold med tettesjikt, våtsone, sluk m.m. må dokumenteres.

Kostnadsestimat: 100 000 - 300 000

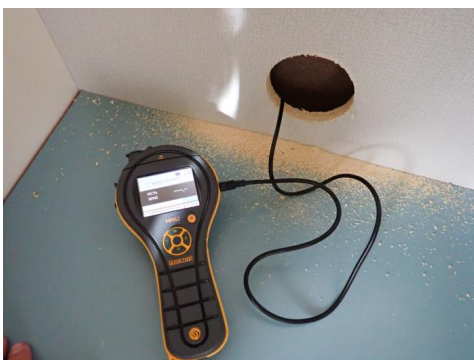
2. ETASJE > BAD

Hulltaking er foretatt uten å påvise unormale forhold. Hulltaking er foretatt i skapet mot badet. Fuktkvotemåling (vekt%) i konstruksjonen ble målt til 7.

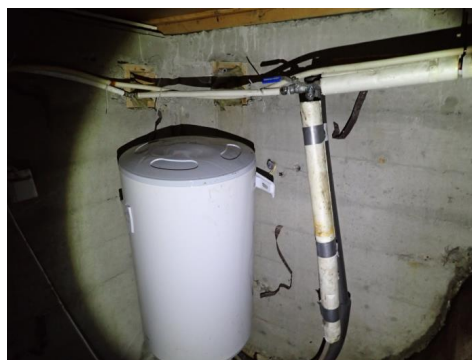
- Det er påvist avvik ifm understøttelsen av tanken.
- Det er ikke påvist tilfredsstillende el-tilkobling av varmtvannstank iht. gjeldende forskrift.

- Det må gjøres tiltak på understøttelsen av tanken.
- Det bør etableres tilfredsstillende el-tilkobling etter gjeldende forskrift.
