Hedumveien 112, 1930 AURSKOG

Innholdsrik enebolig med stor tomt, solrik terrasse, bergvarme og uinnredet kjeller m/potensial. Skog og landlig utsikt.

Befaringsdato: 20.01.2025 Rapportdato: 17.02.2025 Oppdragsnr.: 10816-25008 Referansenummer: LZ4051

Tilstandsrapport

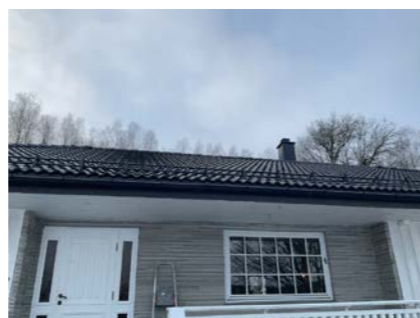
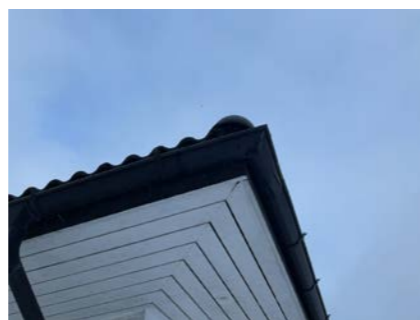
- Det mangler snøfangere på hele eller deler av taket, men det var ikke krav om dette på byggemeldingstidspunktet.
- Takrenner har punktvis lekkasjer.

- Det er ikke krav om utbedring av snøfangere opp til dagens krav.
- Lokal utbedring må utføres.

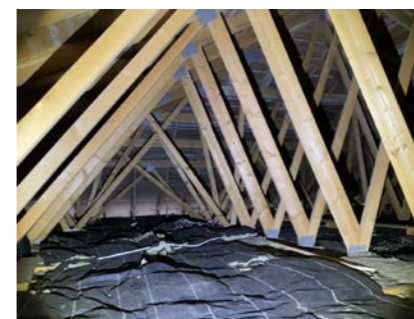
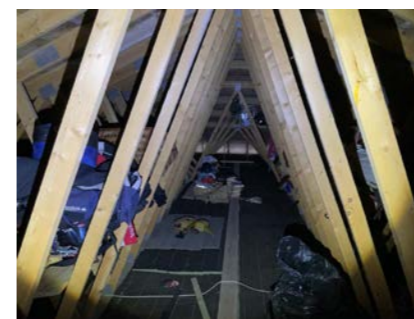
- Det er avvik:
- Undertaket er misfarget.

Loftsluke er av enkel uisolert standard og er utett - dette vil medføre varmetap og fare for kondensdannelse på loftet. Undertaket er stedvis misfarget og dette antas å skyldes ventilasjon fra kjøkken, vaskerom og toalettrom er avsluttet på loftet - dette vil medføre at varm luft trenger opp på loftet og kondenserer og kan føre til skader over tid.

Loftsluke bør utbedres/skiftes ut.

Ventilasjon fra toalettrom må føres ut/over tak.

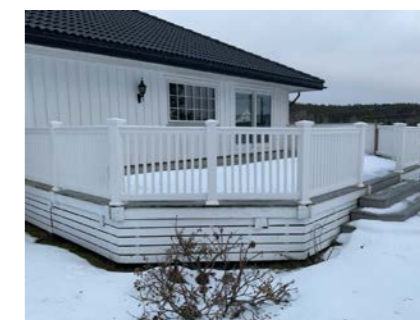
Inngangsparti med veranda

- Rekkverket er for lavt i forhold til dagens krav til rekkverkshøyder.
- Det er avvik:

- Rekkverk må monteres for å lukke avviket.
- Lokal utbedring må utføres.

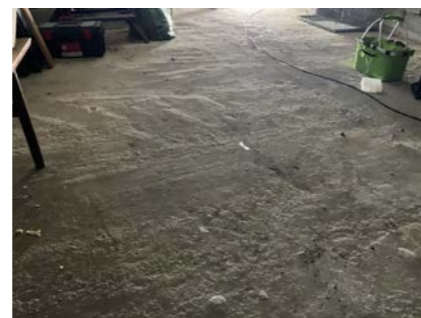
TG 1 Etasjeskille/gulv i 1. etasje

Det ble gjort stikkprøvekontroll med nivellering av gulv i boligen og det ble ikke påvist vesentlige skjevheter/planavvik.

Det ble stedvis målt planavvik/skjevhet med ca. 5-10mm. på 2 meters lengde.

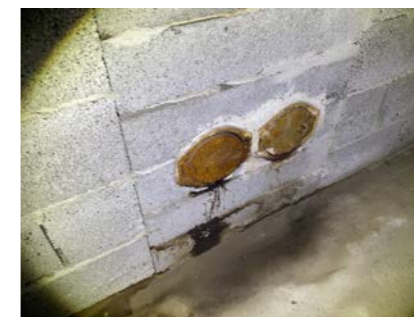
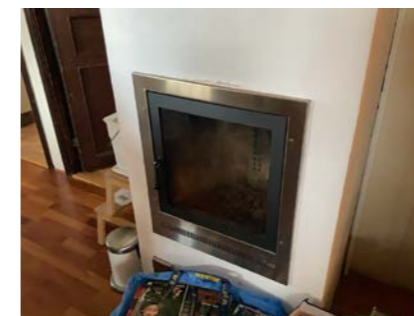
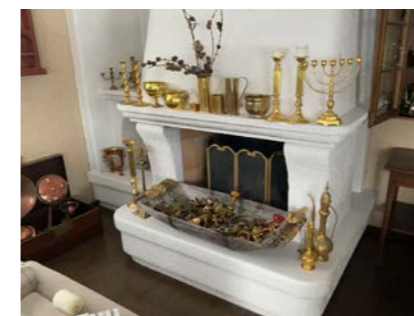
TG 2 Rom Under Terreng

Med overflatesøk med fuktindikator Protimeter MMS ble det påvist forhøyede fuktverdier stedvis nederst på grunnmur og stedvis i betonggulv i kjelleretasje.

Grunnmur og betonggulv mot grunn på bygninger fra denne byggetiden er normalt ikke fuktsikret og kapilærsug av fukt kan forekomme. Grunnmur fra denne byggetiden er normalt ikke isolert og det kan dermed dannes kondenspunkt i muren som igjen kan føre til fuktighet og fuktskader.

Det må gjøres tiltak med fuktsikring av kjelleretasjen for å lukke avviket. Det må gjøres tiltak med utvendig isolering for å hindre kondensdannelse i grunnmuren.

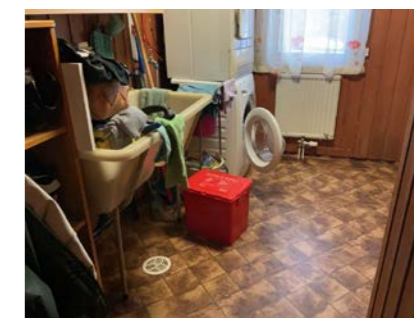
1. ETASJE > VASKEROM

TG 0 Tilliggende konstruksjoner våtrom

Hulltaking er ikke foretatt da det ikke er fysisk mulig pga. tilliggende konstruksjoner.
Våt sone på vaskerommet er mot yttervegg og hulltaking er dermed ikke mulig.
Det ble gjort enkle fuktsøk med overflateinstrument Protimeter MMS på vaskerommet og det ble ikke påvist unormale fuktverdier.

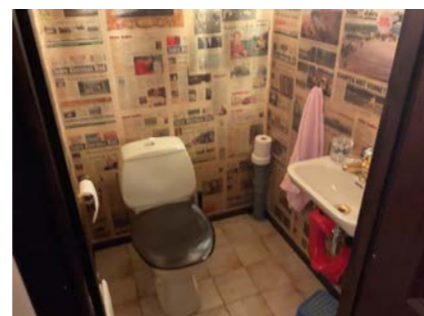
TEKNISKE INSTALLASJONER

TG 2 Vannledninger

- Det er ikke behov for utbedringstiltak siden anlegget fungerer i dag, men ut ifra alder kan skader plutselig oppstå på eldre anlegg.

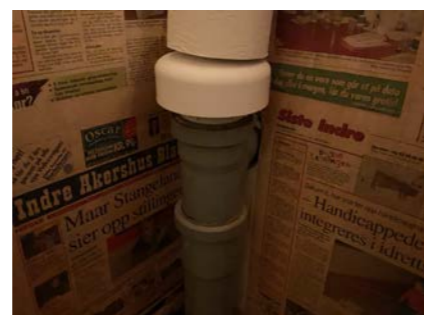
TG 2 Ventilasjon

Ventilasjon fra toalettrommet er avsluttet på loftet - dette vil medføre at varm luft trenger opp på loftet, kondenserer og kan føre til skader.

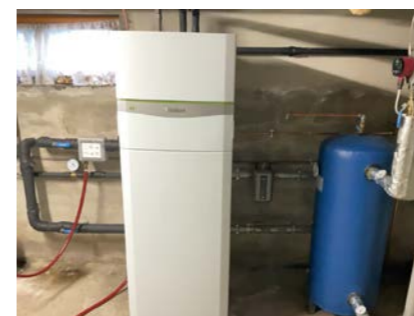
TG 2 Vannbåren varme

Vannbåren varme med radiatoranlegg spredt i boligen.
Vannrør og radiatoranlegg er fra byggeåret.

- Det er ikke behov for utbedringstiltak siden anlegget fungerer i dag, men ut ifra alder kan skader plutselig oppstå på eldre anlegg.
