Singusdalveien 210 ligger i naturskjønne og fredlige omgivelser i Kjosens i Drangedal kommune.

# Singusdalsveien 210

# Tilstandsrapport

## BUTIKK/LAGER/FORRETNINGSBYGNING

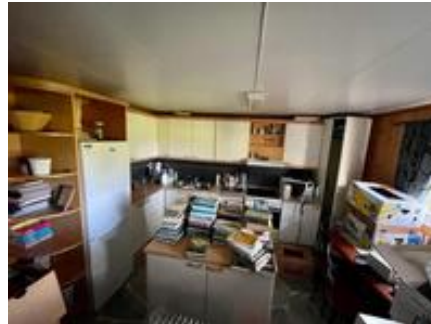
TG 3

Mekanisk avtrekkskappe er montert til innredningen og etablert over komfyr. Avtrekk ført til friluft i yttervegg. Avtrekk ble ikke kontrollert grunnet manglende strøm i bygg.
