# Tilstandsrapport

Boligbygg med flere boenheter

Hertug Guthorms gate 1E , 3111 TØNSBERG

Befaringsdato: 07.01.2026

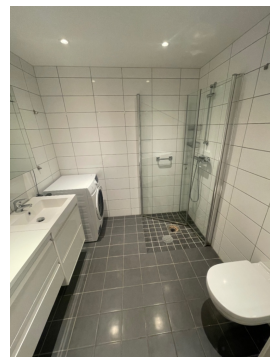
### 2. ETASJE > BAD

#### ! TG 2 Overflater vegger og himling

- Det er avvik:

Det er registrert noen skrue- og spikerhull i fugene etter tidligere innredning. I tillegg er det tegn til litt fuktskade nederst på den ene dørlisten.

Skrue- og spikerhull bør tettes for å forhindre fuktinntrengning i veggkonstruksjonen. Fuktskadede dørlister bør utbedres eller skiftes for å hindre videre skadeutvikling.

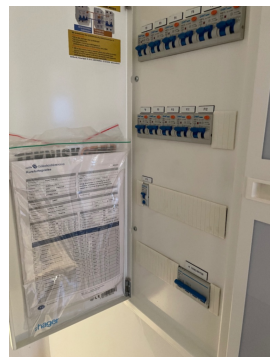
8. Er det tegn til at det har vært termiske skader (tegn på varmgang) på kabler, brytere, downlights, stikkontakter og elektrisk utstyr? Sjekker samtidig tilstanden på elektrisk tilkobling av varmtvannsbereder, jamfør eget punkt under varmtvannstank  
**Nei**
9. Er der synlig defekter på kabler eller er disse ikke tilstrekkelig festet?  
**Ja**
