Tilstandsrapport

📍 Biskop Bangs gate 3 , 8622 MO I RANA

Gnr. 20, Bnr. 301

Rapportdato: 17.11.2022

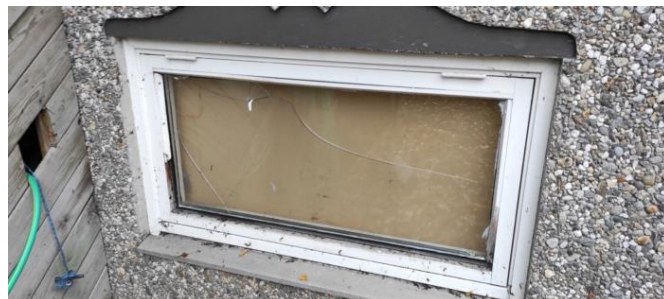
Vinduer

Det er påvist avvik rundt innsettsdetaljer. Det er påvist vinduer med fukt/råteskader. Det er påvist at enkelte vinduer er vanskelig å åpne/lukke. Det er påvist et betydelig antall vinduer med punkterte eller sprukne glassruter. Det er påvist tegn på innvendig kondensering av enkelte glass. Karmene i vinduer er slitte og det er sprekker i trevirket.

TG 3

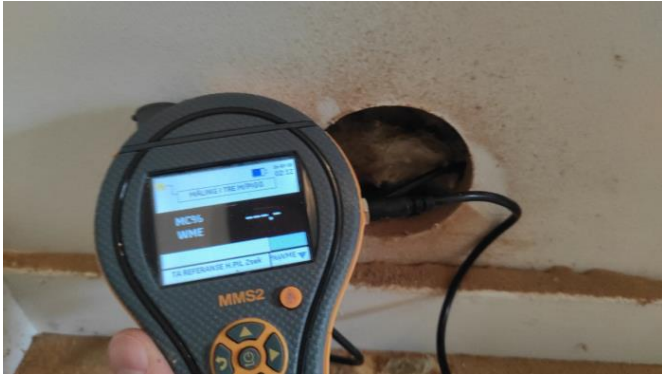
Hulltaking ble utført mot dusjsone fra tilliggende soverom. Det ble ikke registrert forhøyede fuktverdier, og måleresultatet ble ikke synlig på fuktmåleren. Dette vil si at trevirket inneholder mindre enn 8% fuktighet. Generelt bør ikke fuktigheten i trevirket ligge høyere enn 15%.

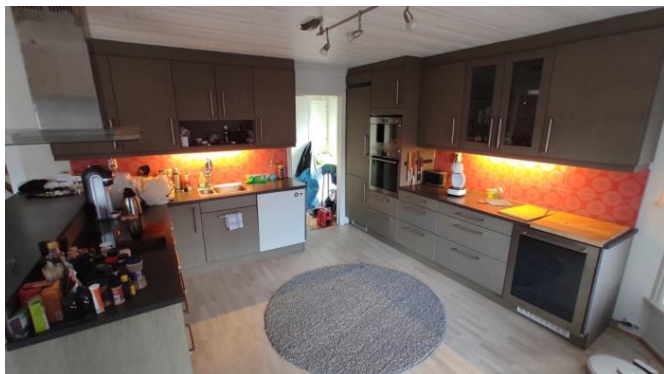
Kjøkkeninnredning av laminerte skrog med laminerte slette fronter, laminert benkeplate med nedfelt oppvaskkum i stål med ett-greps blandebatteri. Belysning under overskap.

Kjøkkenet er utstyrt med frittstående hvitevarer som oppvaskmaskin. Integrrert micro, kjøl/fryseskap, vinskap, komfyr og induksjonstopp. Det ble utført fuktøk ved kjøl/fryseskap, vinskap, oppvaskmaskin og vask. Ingen forhøyede fuktverdier ble registrert.

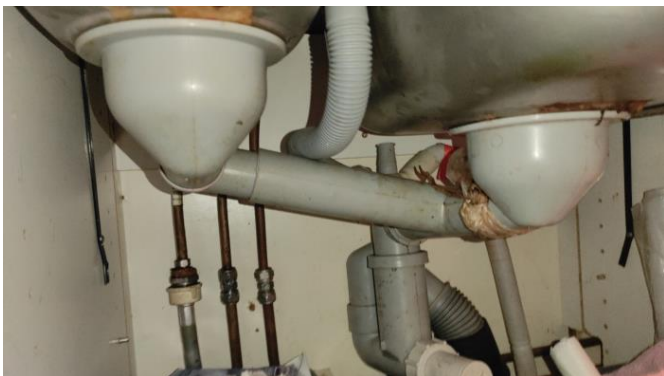
Kjøkkenet er utstyrt med frittstående hvitevarer som fryseskap, kjøøl/fryseskap, oppvaskmaskin og komfyr med platetopp.

Det ble utført fuktsøk ved kjøøl/fryseskap, fryseskap, oppvaskmaskin og vask. Ingen forhøyede fuktverdier ble registrert.
